การตรวจสภาพฝายและแนวทางแก้ไขปรับปรุงเพื่อเพิ่มประสิทธิภาพฝาย

รหัสฝายที่ : WPH060600202

ชื่อฝาย ธกส. **ชื่อลำน้ำ** แม่เต้น **ลำน้ำสาขาของ** แม่น้ำยม **ประเภทลำน้ำ** ลำห้วย **วันที่สำรวจ** 29 พ.ค. 68

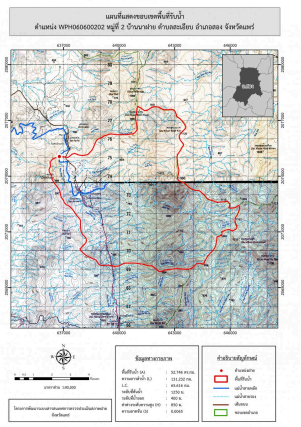
4. ส่วนท้ายน้ำ : ☐ ใช้งานได้ดี ☐ ปานกลาง ☑ ทรุดโทรม — ตะกอนมีน้อย

เป็นฝายที่ก่อสร้างโดย ธกส. มีอายุมากกว่า 15 ปี พังเสียหายหมดสภาพ ไม่สามารถใช้งานได้

ควรรื้อถอน และก่อสร้างใหม่ในรูปแบบ และขนาดที่เหมาะสม
