การตรวจสภาพฝายและแนวทางแก้ไขปรับปรุงเพื่อเพิ่มประสิทธิภาพฝาย

รหัสฝายที่ : WPH060600204

ชื่อฝาย ทุ่งใหญ่ **ชื่อลำน้ำ** แม่เต้น **ลำน้ำสาขาของ** แม่น้ำยม **ประเภทลำน้ำ** ลำห้วย **วันที่สำรวจ** 29 พ.ค. 68

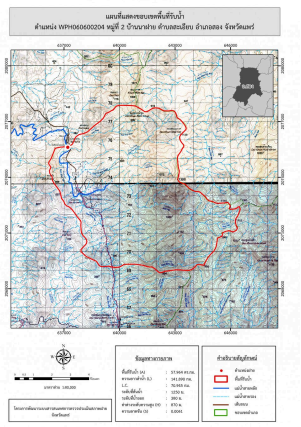
3. ส่วนควบคุมน้ำ : ☐ ใช้งานได้ดี ☐ ปานกลาง ☑ ทรุดโทรม

4. ส่วนท้ายน้ำ : ☐ ใช้งานได้ดี ☐ ปานกลาง ☑ ทรุดโทรม — ตะกอนมีน้อย

เป็นฝายที่ก่อสร้างโดย ที่ว่าการอำเภอสอง มีอายุมากกว่า 20 ปี พังเสียหายหมดสภาพ

ไม่สามารถใช้งานได้ มีสภาพตะกอนหน้าฝาย : ปานกลาง

ควรรื้อถอน และก่อสร้างใหม่ในรูปแบบ และขนาดที่เหมาะสม
