การตรวจสภาพฝายและแนวทางแก้ไขปรับปรุงเพื่อเพิ่มประสิทธิภาพฝาย

รหัสฝายที่ : WPH060600205

ชื่อฝาย ทุ่งเหล่า **ชื่อลำน้ำ** แม่เต้น **ลำน้ำสาขาของ** แม่น้ำยม **ประเภทลำน้ำ** ลำห้วย **วันที่สำรวจ** 29 พ.ค. 68

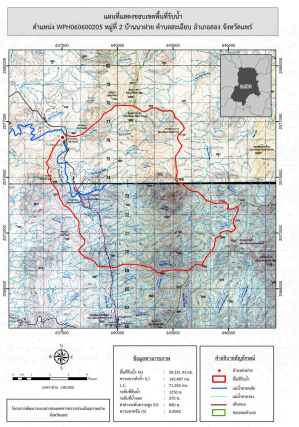
เป็นฝาย คสล. ก่อสร้างโดย อบต.สะเอียบ อายุมากกว่า 20 ปี มีสภาพในแต่ละส่วนดังนี้ ส่วน Protection เหนือน้ำ : ไม่มี ส่วนเหนือน้ำ : มีการกัดเซาะ แลพทรุดตัวน้อย ส่วนควบคุมน้ำ : มีการกัดเซาะ และทรุดตัวน้อยโดยรวมยังปกติสามารถใช้งานได้ มีวัชพืชขึ้นน้อย ส่วนท้ายน้ำ : มีการกัดเซาะ ทรุดตัว แตกร้าว และมีการเคลื่อนตัวปานกลาง โดยรวมยังสามารถใช้งานได้ มีวัชพืชขึ้นน้อย ส่วน Protection ท้ายน้ำ : ไม่มี ระบบส่งน้ำ : โดยรวมยังปกติสามารถใช้งานได้ มีสภาพตะกอนหน้าฝาย : มาก

เนื่องจากสภาพฝายค่อนข้างเก่า และทรุดโทรมอาจไม่คุ้มค่าในการปรับปรุง สามารถใช้งานต่อไปได้หากในอนาคตตรวจพบความเสียหายเพิ่มขึ้นควรพิจารณารื้อถอน และก่อสร้างใหม่ในรูปแบบ และขนาดที่เหมาะสม
