การตรวจสภาพฝายและแนวทางแก้ไขปรับปรุงเพื่อเพิ่มประสิทธิภาพฝาย

รหัสฝายที่ : WPH060600206

ชื่อฝาย ทุ่งคง **ชื่อลำน้ำ** แม่เต้น **ลำน้ำสาขาของ** แม่น้ำยม **ประเภทลำน้ำ** ลำห้วย **วันที่สำรวจ** 29 พ.ค. 68

หมู่บ้าน หมู่ที่ 2 บ้านนาฝาย **ตำบล** สะเอียบ **อำเภอ** สอง **จังหวัด** แพร่

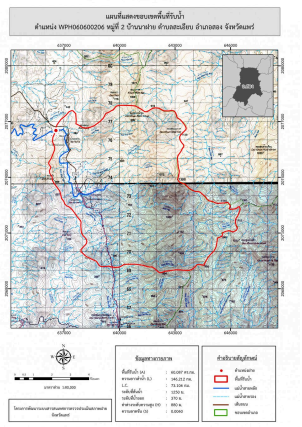
สภาพฝายของแต่ละองค์ประกอบ (Element)			
1. ส่วนป้องกันเหนือน้ำ : ☐ ใช้งานได้ดี ☐ ปานกลาง ☐ ทรุดโทรม	ตะกอนมีปานกลาง	**2. ส่วนเหนือน้ำ :** ☐ ใช้งานได้ดี ☐ ปานกลาง ☐ ทรุดโทรม	ตะกอนมีปานกลาง
3. ส่วนควบคุมน้ำ : ☐ ใช้งานได้ดี ☐ ปานกลาง ☑ ทรุดโทรม		**4. ส่วนท้ายน้ำ :** ☐ ใช้งานได้ดี ☐ ปานกลาง ☑ ทรุดโทรม	ตะกอนมีน้อย

5. ส่วนป้องกันท้ายน้ำ : ☐ ใช้งานได้ดี ☐ ปานกลาง ☐ ทรุดโทรม	ตะกอนมีน้อย	**6. ระบบส่งน้ำ :** ☐ ใช้งานได้ดี ☐ ปานกลาง ☑ ทรุดโทรม	ตะกอนมีปานกลาง

พื้นที่รับน้ำของฝายและข้อมูลประกอบ		สภาพโดยรวมของฝายและแนวทางแก้ไขปรับปรุงเบื้องต้น
	<u>ข้อมูลพื้นที่รับน้ำของฝาย</u> A = 60.09 ตารางกิโลเมตร L = 146.21 กิโลเมตร LC = 73.11 กิโลเมตร H = 880 เมตร s = 0.01 Return period = 100 ปี อัตราการไหลสูงสุด = 295.87 ลบ.ม./วินาที	**สภาพโดยรวมของฝาย** เป็นฝายที่ก่อสร้างโดย อบต.สะเอียบ มีอายุมากกว่า 10 ปี พังเสียหายหมดสภาพ ไม่สามารถใช้งานได้ มีสภาพตะกอนหน้าฝาย : ปานกลาง **แนวทางแก้ไขปรับปรุงเบื้องต้น** ควรรื้อถอน และก่อสร้างใหม่ในรูปแบบ และขนาดที่เหมาะสม
