การตรวจสภาพฝายและแนวทางแก้ไขปรับปรุงเพื่อเพิ่มประสิทธิภาพฝาย

รหัสฝายที่ : WPH060600207

ชื่อฝาย ทุ่งดอน **ชื่อลำน้ำ** แม่เต้น **ลำน้ำสาขาของ** แม่น้ำนม **ประเภทลำน้ำ** ลำห้วย **วันที่สำรวจ** 29 พ.ค. 68

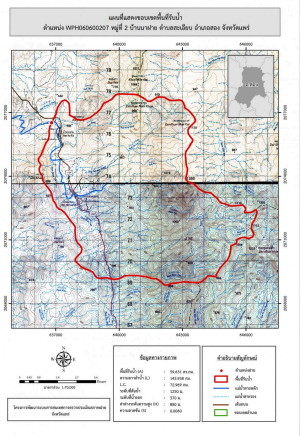
3. ส่วนควบคุมน้ำ : ☐ ใช้งานได้ดี ☐ ปานกลาง ☑ ทรุดโทรม

4. ส่วนท้ายน้ำ : ☐ ใช้งานได้ดี ☐ ปานกลาง ☑ ทรุดโทรม — ตะกอนมีปานกลาง

เป็นฝายที่ก่อสร้างโดย อบต.สะเอียบ มีอายุมากกว่า 10 ปี พังเสียหายหมดสภาพ

ไม่สามารถใช้งานได้ มีสภาพตะกอนหน้าฝาย : ปานกลาง

ควรรื้อถอน และก่อสร้างใหม่ในรูปแบบ และขนาดที่เหมาะสม
