การตรวจสภาพฝายและแนวทางแก้ไขปรับปรุงเพื่อเพิ่มประสิทธิภาพฝาย

รหัสฝายที่ : WPH060600302

ชื่อฝาย ลุงดำ **ชื่อลำน้ำ** ห้วยบ้าน **ลำน้ำสาขาของ** แม่ปุ๋/แม่น้ำยม **ประเภทลำน้ำ** ลำห้วย **วันที่สำรวจ** 29 พ.ค. 68

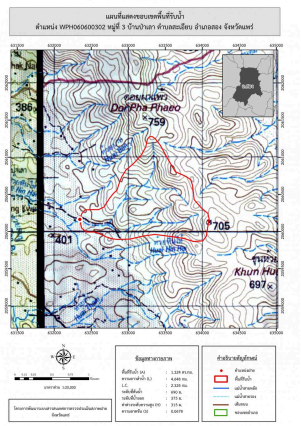
3. ส่วนควบคุมน้ำ : ☐ ใช้งานได้ดี ☐ ปานกลาง ☑ ทรุดโทรม

4. ส่วนท้ายน้ำ : ☐ ใช้งานได้ดี ☐ ปานกลาง ☑ ทรุดโทรม — ตะกอนมีน้อย

เป็นฝาย มข.2527 ก่อสร้างโดย สร้างโดยที่ว่าการอำเภอสอง ถ่ายโอนให้กับ อบต.สะเอียบ มีอายุมากกว่า 20 ปี มีสภาพในแต่ละส่วนดังนี้ ส่วน Protection เหนือน้ำ : ไม่มี ส่วนเหนือน้ำ : ไม่มี ส่วนควบคุมน้ำ : พังเสียหายหมดสภาพ ไม่สามารถใช้งานได้ ส่วนท้ายน้ำ : พังเสียหายหมดสภาพ ไม่สามารถใช้งานได้ ส่วน Protection ท้ายน้ำ : ไม่มี ระบบส่งน้ำ : มีการกัดเซาะ และทรุดตัวน้อยโดยรวมปกติสามารถใช้งานได้ มีวัชพืชขึ้นน้อย

ควรรื้อถอน และก่อสร้างใหม่ในรูปแบบ และขนาดที่เหมาะสม
