การตรวจสภาพฝายและแนวทางแก้ไขปรับปรุงเพื่อเพิ่มประสิทธิภาพฝาย

รหัสฝายที่ : WPH060600307

ชื่อฝาย **ชื่อลำน้ำ** จำเลา **ลำน้ำสาขาของ** แม่ปุ/แม่น้ำยม **ประเภทลำน้ำ** ลำห้วย **วันที่สำรวจ** 29 พ.ค. 68

หมู่บ้าน หมู่ที่ 3 บ้านป่าเลา **ตำบล** สะเอียบ **อำเภอ** สอง **จังหวัด** แพร่

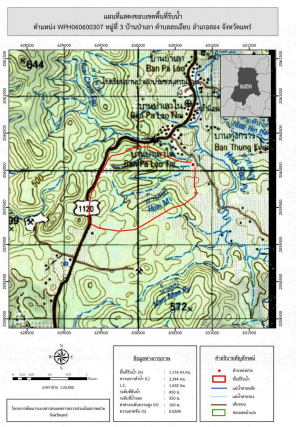
1. ส่วนป้องกันเหนือน้ำ : ☐ ใช้งานได้ดี ☐ ปานกลาง ☐ ทรุดโทรม	ตะกอนมีมาก	**2. ส่วนเหนือน้ำ :** ☐ ใช้งานได้ดี ☐ ปานกลาง ☐ ทรุดโทรม	ตะกอนมีมาก
3. ส่วนควบคุมน้ำ : ☐ ใช้งานได้ดี ☐ ปานกลาง ☑ ทรุดโทรม		**4. ส่วนท้ายน้ำ :** ☐ ใช้งานได้ดี ☐ ปานกลาง ☑ ทรุดโทรม	ตะกอนมีน้อย

5. ส่วนป้องกันท้ายน้ำ : ☐ ใช้งานได้ดี ☐ ปานกลาง ☐ ทรุดโทรม	ตะกอนมีน้อย	**6. ระบบส่งน้ำ :** ☐ ใช้งานได้ดี ☑ ปานกลาง ☐ ทรุดโทรม	ตะกอนมีปานกลาง

พื้นที่รับน้ำของฝายและข้อมูลประกอบ		สภาพโดยรวมของฝายและแนวทางแก้ไขปรับปรุงเบื้องต้น
	<u>ข้อมูลพื้นที่รับน้ำของฝาย</u> A = 1.18 ตารางกิโลเมตร L = 3.24 กิโลเมตร LC = 1.62 กิโลเมตร H = 100 เมตร s = 0.03 c = 0.25 I = 110 มิลลิเมตร/ชั่วโมง Return period = 100 ปี อัตราการไหลสูงสุด = 8.99 ลบ.ม./วินาที	**สภาพโดยรวมของฝาย** เป็นฝาย คสล. ก่อสร้างโดย สร้างโดยที่ว่าการอำเภอสอง มีอายุมากกว่า 15 ปี มีสภาพในแต่ละส่วนดังนี้ ส่วน Protection เหนือน้ำ : ไม่มี ส่วนเหนือน้ำ : ไม่มี ส่วนควบคุมน้ำ : พังเสียหายหมดสภาพ ไม่สามารถใช้งานได้ ส่วนท้ายน้ำ : พังเสียหายหมดสภาพ ไม่สามารถใช้งานได้ ส่วน Protection ท้ายน้ำ : ไม่มี ระบบส่งน้ำ : มีการกัดเซาะ และทรุดตัวน้อย โดยรวมปกติสามารถใช้งานได้ มีวัชพืชขึ้นปานกลาง มีสภาพตะกอนหน้าฝาย : ปานกลาง **แนวทางแก้ไขปรับปรุงเบื้องต้น** ควรรื้อถอน และก่อสร้างใหม่ในรูปแบบ และขนาดที่เหมาะสม
