การตรวจสภาพฝายและแนวทางแก้ไขปรับปรุงเพื่อเพิ่มประสิทธิภาพฝาย

รหัสฝายที่ : WPH060600309

ชื่อฝาย **ชื่อลำน้ำ** แม่ปุ๋ **ลำน้ำสาขาของ** แม่น้ำยม **ประเภทลำน้ำ** ลำห้วย **วันที่สำรวจ** 29 พ.ค. 68

หมู่บ้าน หมู่ที่ 3 บ้านป่าเลา **ตำบล** สะเอียบ **อำเภอ** สอง **จังหวัด** แพร่

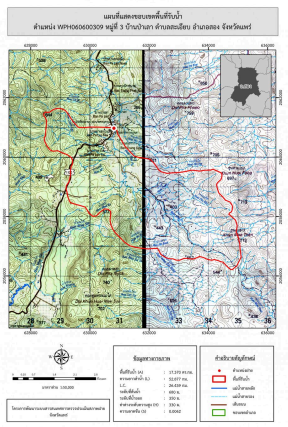
เป็นฝาย คสล. ก่อสร้างโดยที่ว่าการอำเภอสอง อายุมากกว่า 20 ปี มีสภาพในแต่ละส่วนดังนี้ ส่วน Protection เหนือน้ำ : ไม่มี ส่วนเหนือน้ำ : ไม่มี ส่วนควบคุมน้ำ : โดยรวมยังปกติสามารถใช้งานได้ มีวัชพืชขึ้นน้อย ส่วนท้ายน้ำ : มีการกัดเซาะ ทรุดตัว และแตกร้าวน้อย โดยรวมยังสามารถใช้งานได้ มีวัชพืชขึ้นน้อย ส่วน Protection ท้ายน้ำ : ไม่มี ระบบส่งน้ำ : โดยรวมยังปกติสามารถใช้งานได้ มีสภาพตะกอนหน้าฝาย : มาก

เนื่องจากสภาพฝายค่อนข้างเก่า และทรุดโทรมอาจไม่คุ้มค่าในการปรับปรุง สามารถใช้งานต่อไปได้หากในอนาคตตรวจพบความเสียหายเพิ่มขึ้นควรพิจารณารื้อถอน และก่อสร้างใหม่ในรูแบบ และขนาดที่เหมาะสม
