การตรวจสภาพฝายและแนวทางแก้ไขปรับปรุงเพื่อเพิ่มประสิทธิภาพฝาย

รหัสฝายที่ : WPH060600310

ชื่อฝาย **ชื่อลำน้ำ** แม่ปุ๋ **ลำน้ำสาขาของ** แม่น้ำยม **ประเภทลำน้ำ** ลำห้วย **วันที่สำรวจ** 29 พ.ค. 68

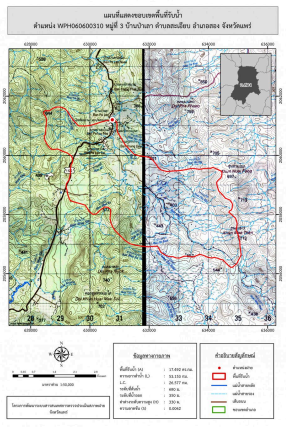
1. ส่วนป้องกันเหนือน้ำ : ☐ ใช้งานได้ดี ☐ ปานกลาง ☐ ทรุดโทรม	ตะกอนมีปานกลาง
2. ส่วนเหนือน้ำ : ☐ ใช้งานได้ดี ☐ ปานกลาง ☐ ทรุดโทรม	ตะกอนมีมาก
3. ส่วนควบคุมน้ำ : ☑ ใช้งานได้ดี ☐ ปานกลาง ☐ ทรุดโทรม	
4. ส่วนท้ายน้ำ : ☐ ใช้งานได้ดี ☑ ปานกลาง ☐ ทรุดโทรม	ตะกอนมีน้อย

5. ส่วนป้องกันท้ายน้ำ : ☐ ใช้งานได้ดี ☐ ปานกลาง ☐ ทรุดโทรม	ตะกอนมีน้อย
6. ระบบส่งน้ำ : ☐ ใช้งานได้ดี ☐ ปานกลาง ☐ ทรุดโทรม

เป็นฝาย คสล. ก่อสร้างโดยที่ว่าการอำเภอสอง เมื่อปี พ.ศ.2562 อายุ 6 ปี มีสภาพในแต่ละส่วนดังนี้ ส่วน Protection เหนือน้ำ : ไม่มี ส่วนเหนือน้ำ : ไม่มี ส่วนควบคุมน้ำ : โดยรวมยังปกติสามารถใช้งานได้ มีวัชพืชขึ้นน้อย ส่วนท้ายน้ำ : มีการกัดเซาะ ทรุดตัว และแตกร้าวน้อย โดยรวมยังสามารถใช้งานได้ มีวัชพืชขึ้นน้อย ส่วน Protection ท้ายน้ำ : ไม่มี ระบบส่งน้ำ : ไม่มี มีสภาพตะกอนหน้าฝาย : มาก

เนื่องจากสภาพฝายค่อนข้างเก่า และทรุดโทรมอาจไม่คุ้มค่าในการปรับปรุง สามารถใช้งานต่อไปได้หากในอนาคตตรวจพบความเสียหายเพิ่มขึ้นควรพิจารณารื้อถอน และก่อสร้างใหม่ในรูแบบ และขนาดที่เหมาะสม
