การตรวจสภาพฝายและแนวทางแก้ไขปรับปรุงเพื่อเพิ่มประสิทธิภาพฝาย

รหัสฝายที่ : WPH060600501

ชื่อฝาย แม่เต้น **ชื่อลำน้ำ** แม่เต้น **ลำน้ำสาขาของ** แม่น้ำยม **ประเภทลำน้ำ** ลำห้วย **วันที่สำรวจ** 28 พ.ค. 68

หมู่บ้าน หมู่ที่ 5 บ้านแม่เต้น **ตำบล** สะเอียบ **อำเภอ** สอง **จังหวัด** แพร่

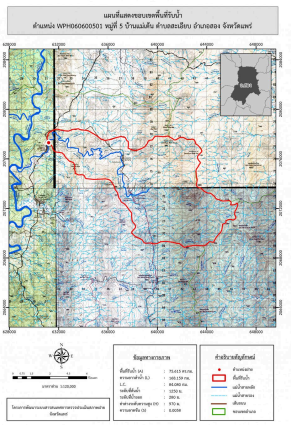
1. ส่วนป้องกันเหนือน้ำ : ☑ ใช้งานได้ดี ☐ ปานกลาง ☐ ทรุดโทรม — ตะกอนมีมาก

2. ส่วนเหนือน้ำ : ☑ ใช้งานได้ดี ☐ ปานกลาง ☐ ทรุดโทรม — ตะกอนมีมาก

3. ส่วนควบคุมน้ำ : ☑ ใช้งานได้ดี ☐ ปานกลาง ☐ ทรุดโทรม

4. ส่วนท้ายน้ำ : ☑ ใช้งานได้ดี ☐ ปานกลาง ☐ ทรุดโทรม — ตะกอนมีน้อย

5. ส่วนป้องกันท้ายน้ำ : ☐ ใช้งานได้ดี ☑ ปานกลาง ☐ ทรุดโทรม — ตะกอนมีน้อย

6. ระบบส่งน้ำ : ☑ ใช้งานได้ดี ☐ ปานกลาง ☐ ทรุดโทรม — ตะกอนมีน้อย

เป็นฝายที่ก่อสร้างโดย รพช. ถ่ายโอนให้กับกรมทรัพยากรน้ำ มีอายุมากกว่า 20 ปี มีสภาพในแต่ละส่วนดังนี้ ส่วน Protection เหนือน้ำ : ไม่สามารถมองเห็น ส่วนเหนือน้ำ : ปกติสามารถใช้งานได้ ส่วนควบคุมน้ำ : ปกติสามารถใช้งานได้ ส่วนท้ายน้ำ : ปกติสามารถใช้งานได้ ส่วน Protection ท้ายน้ำ : มีการกัดเซาะ และทรุดตัวน้อย โดยรวมปกติสามารถใช้งานได้ มีวัชพืชขึ้นน้อย ระบบส่งน้ำ : ปกติมีวัชพืชขึ้นน้อย มีสภาพตะกอนหน้าฝาย : มาก

มีสภาพโดยรวมปกติ ควรวางมาตรการขุดลอก และกำจัดวัชพืชตามเวลาที่เหมาะสม
