การตรวจสภาพฝายและแนวทางแก้ไขปรับปรุงเพื่อเพิ่มประสิทธิภาพฝาย

รหัสฝายที่ : WPH060600702

ชื่อฝาย **ชื่อลำน้ำ** แม่สะกึ๋น **ลำน้ำสาขาของ** แม่น้ำยม **ประเภทลำน้ำ** ลำห้วย **วันที่สำรวจ** 27 พ.ค. 68

หมู่บ้าน หมู่ที่ 7 บ้านห้วยโป่ง **ตำบล** สะเอียบ **อำเภอ** สอง **จังหวัด** แพร่

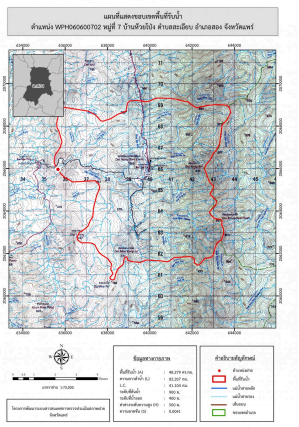
4. ส่วนท้ายน้ำ : ☐ ใช้งานได้ดี ☑ ปานกลาง ☐ ทรุดโทรม — ตะกอนมีน้อย

เป็นฝาย คสล. ในความรับผิดชอบของ อบต.สะเอียบ อายุมากกว่า 20 ปี มีสภาพในแต่ละส่วนดังนี้ ส่วน Protection เหนือน้ำ : ไม่มี ส่วนเหนือน้ำ : ไม่มี ส่วนควบคุมน้ำ : ปกติสามารถใช้งานได้ มีวัชพืชขึ้นน้อย ส่วนท้ายน้ำ : มีการกัดเซาะ ทรุดตัว แตกร้าว และมีการเคลื่อนตัวน้อย มีวัชพืชขึ้นน้อย ส่วน Protection ท้ายน้ำ : ไม่มี ระบบส่งน้ำ : มีการกัดเซาะ และทรุดตัวน้อย มีสภาพตะกอนหน้าฝาย : มาก

เนื่องจากสภาพฝายค่อนข้างเก่า และทรุดโทรมอาจไม่คุ้มค่าในการปรับปรุง สามารถใช้งานต่อไปได้หากในอนาคตตรวจพบความเสียหายเพิ่มขึ้นควรพิจารณารื้อถอน และก่อสร้างใหม่ในรูแบบ และขนาดที่เหมาะสม
