การตรวจสภาพฝายและแนวทางแก้ไขปรับปรุงเพื่อเพิ่มประสิทธิภาพฝาย

รหัสฝายที่ : WPH060600703

ชื่อฝาย ห้วยโป่ง **ชื่อลำน้ำ** แม่สะกึ๋น **ลำน้ำสาขาของ** แม่น้ำยม **ประเภทลำน้ำ** ลำห้วย **วันที่สำรวจ** 27 พ.ค. 68

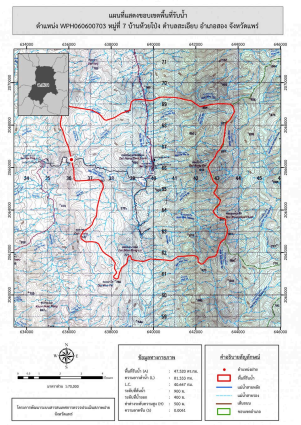
เป็นฝายที่ก่อสร้างเมื่อปี 2554 โดยกรมชลประทาน ถ่ายโอนให้กับ อบต.สะเอียบ อายุฝาย 14 ปี มีสภาพในแต่ละส่วนดังนี้ ส่วน Protection เหนือน้ำ : ไม่สามารถมองเห็น ส่วนเหนือน้ำ : ปกติสามารถใช้งานได้ ส่วนควบคุมน้ำ : ปกติสามารถใช้งานได้ ส่วนท้ายน้ำ : ปกติสามารถใช้งานได้ ส่วน Protection ท้ายน้ำ : ไม่สามารถมองเห็น ระบบส่งน้ำ : ปกติสามารถใช้งานได้ มีวัชพืชขึ้นน้อย มีสภาพตะกอนหน้าฝาย : ปานกลาง

มีสภาพโดยรวมปกติ ควรวางมาตรการขุดลอก และกำจัดวัชพืชตามเวลาที่เหมาะสม
