การตรวจสภาพฝายและแนวทางแก้ไขปรับปรุงเพื่อเพิ่มประสิทธิภาพฝาย

รหัสฝายที่ : WPH060600801

ชื่อฝาย **ชื่อลำน้ำ** แม่สะกึ๋น **ลำน้ำสาขาของ** แม่น้ำยม **ประเภทลำน้ำ** ลำห้วย **วันที่สำรวจ** 27 พ.ค. 68

หมู่บ้าน หมู่ที่ 8 บ้านท่าวะ **ตำบล** สะเอียบ **อำเภอ** สอง **จังหวัด** แพร่

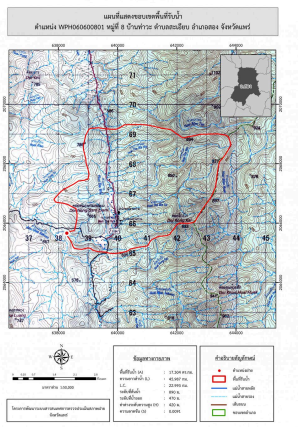
3. ส่วนควบคุมน้ำ : ☐ ใช้งานได้ดี ☐ ปานกลาง ☑ ทรุดโทรม

4. ส่วนท้ายน้ำ : ☐ ใช้งานได้ดี ☐ ปานกลาง ☑ ทรุดโทรม — ตะกอนมีน้อย

เป็นฝาย มข.2527 ก่อสร้างโดยที่ว่าการอำเภอสอง ถ่ายโอนให้กับ อบต.สะเอียบ มีอายุมากกว่า 20 ปี มีสภาพในแต่ละส่วนดังนี้ ส่วน Protection เหนือน้ำ : ไม่มี ส่วนเหนือน้ำ : ไม่มี ส่วนควบคุมน้ำ : พังเสียหายหมดสภาพ ไม่สามารถใช้งานได้ ส่วนท้ายน้ำ : พังเสียหายหมดสภาพ ไม่สามารถใช้งานได้ ส่วน Protection ท้ายน้ำ : ไม่มี ระบบส่งน้ำ : ปกติ มีสภาพตะกอนหน้าฝาย : ปานกลาง

ควรรื้อถอน และก่อสร้างใหม่ในรูปแบบ และขนาดที่เหมาะสม
