การตรวจสภาพฝายและแนวทางแก้ไขปรับปรุงเพื่อเพิ่มประสิทธิภาพฝาย

รหัสฝายที่ : WPH060600802

ชื่อฝาย ทุ่งฟ้าผ่า **ชื่อลำน้ำ** ท่าวะ **ลำน้ำสาขาของ** แม่สะกึ๋น/แม่น้ำยม **ประเภทลำน้ำ** ลำห้วย **วันที่สำรวจ** 27 พ.ค. 68

หมู่บ้าน หมู่ที่ 8 บ้านท่าวะ **ตำบล** สะเอียบ **อำเภอ** สอง **จังหวัด** แพร่

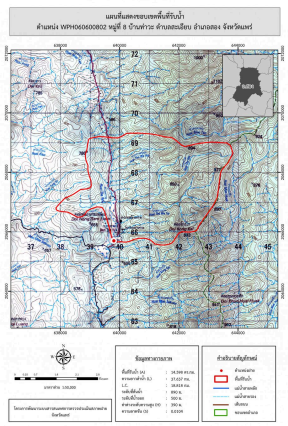
เป็นฝาย มข.2527 ก่อสร้างโดย สร้างโดยที่ว่าการอำเภอสอง ถ่ายโอนให้กับ อบต.สะเอียบ มีอายุมากกว่า 20 ปี มีสภาพในแต่ละส่วนดังนี้ ส่วน Protection เหนือน้ำ : ไม่มี ส่วนเหนือน้ำ : ไม่มี ส่วนควบคุมน้ำ : ปกติมีวัชพืชขึ้นปานกลาง ส่วนท้ายน้ำ : มีการกัดเซาะและทรุดตัวน้อยโดยรวมปกติสามารถใช้งานได้ มีวัชพืชขึ้นน้อย ส่วน Protection ท้ายน้ำ : ไม่มี ระบบส่งน้ำ : ปกติสามารถใช้งานได้ มีวัชพืชขึ้นน้อย มีสภาพตะกอนหน้าฝาย : มาก

มีสภาพโดยรวมปกติ สามารถใช้งานต่อไปได้ ควรวางมาตรการขุดลอกและกำจัดวัชพืชตามเวลาที่เหมาะสม
