การตรวจสภาพฝายและแนวทางแก้ไขปรับปรุงเพื่อเพิ่มประสิทธิภาพฝาย

รหัสฝายที่ : WPH060600803

ชื่อฝาย ทุ่งกลาง **ชื่อลำน้ำ** ท่าวะ **ลำน้ำสาขาของ** แม่สะกึ๋น/แม่น้ำยม **ประเภทลำน้ำ** ลำห้วย **วันที่สำรวจ** 27 พ.ค. 68

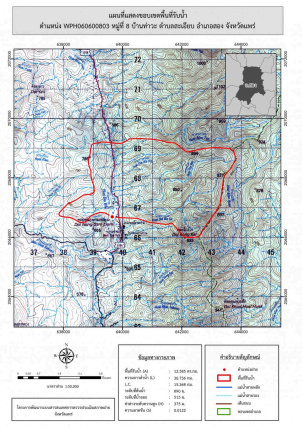
เป็นฝาย คสล. ในความรับผิดชอบของ อบต.สะเอียบ อายุมากกว่า 20 ปี มีสภาพในแต่ละส่วนดังนี้ ส่วน Protection เหนือน้ำ : ไม่มี ส่วนเหนือน้ำ : มีการกัดเซาะและทรุดตัวน้อยโดยรวมปกติสามารถใช้งานได้ มีวัชพืชขึ้นน้อย ส่วนควบคุมน้ำ : ปกติสามารถใช้งานได้ มีวัชพืชขึ้นน้อย ส่วนท้ายน้ำ : มีการกัดเซาะ ทรุดตัว แตกร้าว มีรูโพรงและมีการเคลื่อนตัวปานกลาง มีวัชพืชขึ้นน้อย ส่วน Protection ท้ายน้ำ : ไม่มี ระบบส่งน้ำ : ปกติสามารถใช้งานได้ มีวัชพืชขึ้นน้อย มีสภาพตะกอนหน้าฝาย : มาก

เนื่องจากสภาพฝายค่อนข้างเก่า และทรุดโทรมอาจไม่คุ้มค่าในการปรับปรุง สามารถใช้งานต่อไปได้หากในอนาคตตรวจพบความเสียหายเพิ่มขึ้นควรพิจารณารื้อถอนและก่อสร้างใหม่ในรูแบบ และขนาดที่เหมาะสม
