การตรวจสภาพฝายและแนวทางแก้ไขปรับปรุงเพื่อเพิ่มประสิทธิภาพฝาย

รหัสฝายที่ : WPH060600804

ชื่อฝาย ทุ่งเริม **ชื่อลำน้ำ** ท่าวะ **ลำน้ำสาขาของ** แม่สะกึ๋น/แม่น้ำยม **ประเภทลำน้ำ** ลำห้วย **วันที่สำรวจ** 27 พ.ค. 68

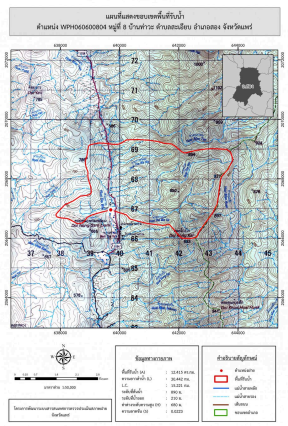
เป็นฝาย คสล. ในความรับผิดชอบของ อบต.สะเอียบ อายุมากกว่า 15 ปี มีสภาพในแต่ละส่วนดังนี้ ส่วน Protection เหนือน้ำ : ไม่มี ส่วนเหนือน้ำ : ไม่สามารถมองเห็น ส่วนควบคุมน้ำ : ปกติสามารถใช้งานได้ มีวัชพืชขึ้นน้อย ส่วนท้ายน้ำ : ปกติสามารถใช้งานได้ ส่วน Protection ท้ายน้ำ : ไม่มี ระบบส่งน้ำ : ปกติสามารถใช้งานได้ มีสภาพตะกอนหน้าฝาย : มาก

มีสภาพโดยรวมปกติ สามารถใช้งานต่อไปได้ ควรวางมาตรการขุดลอก และกำจัดวัชพืชตามเวลาที่เหมาะสม
