การตรวจสภาพฝายและแนวทางแก้ไขปรับปรุงเพื่อเพิ่มประสิทธิภาพฝาย

รหัสฝายที่ : WPH060600805

ชื่อฝาย ห้วยโทง **ชื่อลำน้ำ** ห้วยโทง **ลำน้ำสาขาของ** ท่าวะ/แม่สะกึ๋น/แม่น้ำยม **ประเภทลำน้ำ** ลำห้วย **วันที่สำรวจ** 27 พ.ค. 68

หมู่บ้าน หมู่ที่ 8 บ้านท่าวะ **ตำบล** สะเอียบ **อำเภอ** สอง **จังหวัด** แพร่

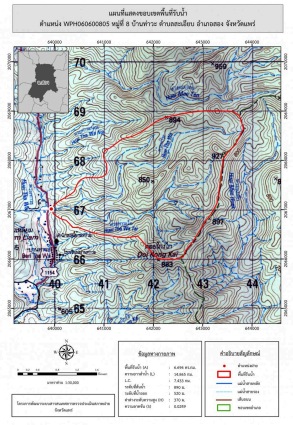
1. ส่วนป้องกันเหนือน้ำ : ☐ ใช้งานได้ดี ☐ ปานกลาง ☐ ทรุดโทรม	ตะกอนมีมาก	**2. ส่วนเหนือน้ำ :** ☐ ใช้งานได้ดี ☐ ปานกลาง ☐ ทรุดโทรม	ตะกอนมีมาก
3. ส่วนควบคุมน้ำ : ☑ ใช้งานได้ดี ☐ ปานกลาง ☐ ทรุดโทรม		**4. ส่วนท้ายน้ำ :** ☑ ใช้งานได้ดี ☐ ปานกลาง ☐ ทรุดโทรม	ตะกอนมีน้อย

5. ส่วนป้องกันท้ายน้ำ : ☐ ใช้งานได้ดี ☐ ปานกลาง ☐ ทรุดโทรม	ตะกอนมีปานกลาง	**6. ระบบส่งน้ำ :** ☑ ใช้งานได้ดี ☐ ปานกลาง ☐ ทรุดโทรม	ตะกอนมีน้อย

พื้นที่รับน้ำของฝายและข้อมูลประกอบ		สภาพโดยรวมของฝายและแนวทางแก้ไขปรับปรุงเบื้องต้น
	ข้อมูลพื้นที่รับน้ำของฝาย A = 6.7 ตารางกิโลเมตร L = 14.87 กิโลเมตร LC = 7.43 กิโลเมตร H = 370 เมตร s = 0.02 c = 0.25 I = 65 มิลลิเมตร/ชั่วโมง Return period = 100 ปี อัตราการไหลสูงสุด = 30.25 ลบ.ม./วินาที	**สภาพโดยรวมของฝาย** เป็นฝาย คสล. ในความรับผิดชอบของ อบต.สะเอียบ อายุมากกว่า 15 ปี มีสภาพในแต่ละส่วนดังนี้ ส่วน Protection เหนือน้ำ : ไม่มี ส่วนเหนือน้ำ : ไม่มี ส่วนควบคุมน้ำ : ปกติสามารถใช้งานได้ มีวัชพืชขึ้นปานกลาง ส่วนท้ายน้ำ : ปกติสามารถใช้งานได้ มีวัชพืชขึ้นปานกลาง ส่วน Protection ท้ายน้ำ : ไม่มี ระบบส่งน้ำ : ปกติสามารถใช้งานได้ มีวัชพืชขึ้นน้อย มีสภาพตะกอนหน้าฝาย : มาก **แนวทางแก้ไขปรับปรุงเบื้องต้น** มีสภาพโดยรวมปกติ สามารถใช้งานต่อไปได้ ควรวางมาตรการขุดลอกและกำจัดวัชพืชตามเวลาที่เหมาะสม
