การตรวจสภาพฝายและแนวทางแก้ไขปรับปรุงเพื่อเพิ่มประสิทธิภาพฝาย

รหัสฝายที่ : WPH060600902

ชื่อฝาย ทุ่งร้างสองแคว **ชื่อลำน้ำ** แม่เต้น **ลำน้ำสาขาของ** แม่น้ำยม **ประเภทลำน้ำ** ลำห้วย **วันที่สำรวจ** 28 พ.ค. 68

หมู่บ้าน หมู่ที่ 9 บ้านดอนชัยสักทอง **ตำบล** สะเอียบ **อำเภอ** สอง **จังหวัด** แพร่

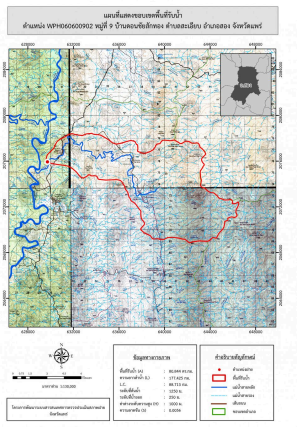
เป็นฝายที่ก่อสร้างโดยกรมชลประทาน ถ่ายโอนให้กับ อบต.สะเอียบ มีอายุมากกว่า 30 ปี มีสภาพในแต่ละส่วนดังนี้ ส่วน Protection เหนือน้ำ : ไม่สามารถมองเห็น ส่วนเหนือน้ำ : ปกติสามารถใช้งานได้ ส่วนควบคุมน้ำ : ปกติสามารถใช้งานได้ ส่วนท้ายน้ำ : ปกติสามารถใช้งานได้ ส่วน Protection ท้ายน้ำ : มีการกัดเซาะ และทรุดตัวน้อยโดยรวมยังสามารถใช้งานได้ ระบบส่งน้ำ : ปกติสามารถใช้งานได้ มีสภาพตะกอนหน้าฝาย : มาก

มีสภาพโดยรวมปกติ ควรวางมาตรการขุดลอก และกำจัดวัชพืชตามเวลาที่เหมาะสม
