การตรวจสภาพฝายและแนวทางแก้ไขปรับปรุงเพื่อเพิ่มประสิทธิภาพฝาย

รหัสฝายที่ : WPH060600903

ชื่อฝาย ทุ่งเก๊าไฮ **ชื่อลำน้ำ** ห้วยป่าไร่ **ลำน้ำสาขาของ** แม่น้ำยม **ประเภทลำน้ำ** ลำห้วย **วันที่สำรวจ** 28 พ.ค. 68

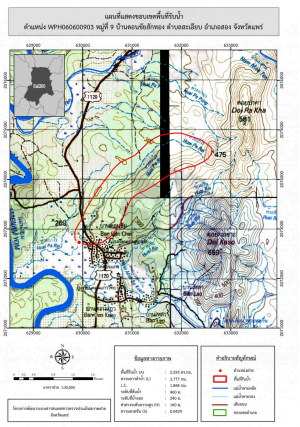
มีสภาพในแต่ละส่วนดังนี้ ส่วน Protection เหนือน้ำ : ไม่มี ส่วนเหนือน้ำ : ไม่มี ส่วนควบคุมน้ำ : มีการกัดเซาะ ทรุดตัว และแตกร้าวน้อย โดยรวมปกติสามารถใช้งานได้ มีวัชพืชขึ้นน้อย ส่วนท้ายน้ำ : โดยรวมปกติสามารถใช้งานได้ มีวัชพืชขึ้นน้อย ส่วน Protection ท้ายน้ำ : ไม่มี ระบบส่งน้ำ : ปกติสามารถใช้งานได้ มีวัชพืชขึ้นน้อย มีสภาพตะกอนหน้าฝาย : มาก

เนื่องจากสภาพฝายค่อนข้างเก่า และทรุดโทรมอาจไม่คุ้มค่าในการปรับปรุง สามารถใช้งานต่อไปได้หากในอนาคตตรวจพบความเสียหายเพิ่มขึ้นควรพิจารณารื้อถอน และก่อสร้างใหม่ในรูปแบบ และขนาดที่เหมาะสม
