การตรวจสภาพฝายและแนวทางแก้ไขปรับปรุงเพื่อเพิ่มประสิทธิภาพฝาย

รหัสฝายที่ : WPH060600904

ชื่อฝาย **ชื่อลำน้ำ** แม่สะกึ๋น **ลำน้ำสาขาของ** แม่น้ำยม **ประเภทลำน้ำ** ลำห้วย **วันที่สำรวจ** 28 พ.ค. 68

หมู่บ้าน หมู่ที่ 9 บ้านดอนชัยสักทอง **ตำบล** สะเอียบ **อำเภอ** สอง **จังหวัด** แพร่

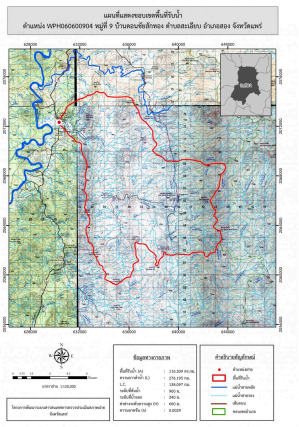
เป็นฝาย คสล. ในความรับผิดชอบของ อบต.สะเอียบ อายุมากกว่า 15 ปี

มีสภาพในแต่ละส่วนดังนี้ ส่วน Protection เหนือน้ำ : ไม่มี ส่วนเหนือน้ำ :

โดยรวมยังปกติสามารถใช้งานได้ มีวัชพืชขึ้นน้อย ส่วนควบคุมน้ำ :

โดยรวมยังปกติสามารถใช้งานได้ มีวัชพืชขึ้นน้อย ส่วนท้ายน้ำ : โดยรวมยังปกติสามารถใช้งานได้

มีวัชพืชขึ้นน้อย ส่วน Protection ท้ายน้ำ : มีการกัดเซาะ ทรุดตัว และแตกร้าวน้อย

โดยรวมยังปกติสามารถใช้งานได้ มีวัชพืชขึ้นน้อย ระบบส่งน้ำ : ไม่มี มีสภาพตะกอนหน้าฝาย :

มาก

มีสภาพโดยรวมปกติ สามารถใช้งานต่อไปได้ ควรวางมาตรการขุดลอก

และกำจัดวัชพืชตามเวลาที่เหมาะสม
