การตรวจสภาพฝายและแนวทางแก้ไขปรับปรุงเพื่อเพิ่มประสิทธิภาพฝาย

รหัสฝายที่ : WPH060600908

ชื่อฝาย กศน. **ชื่อลำน้ำ** แม่พร้าว **ลำน้ำสาขาของ** แม่น้ำยม **ประเภทลำน้ำ** ลำห้วย **วันที่สำรวจ** 28 พ.ค. 68

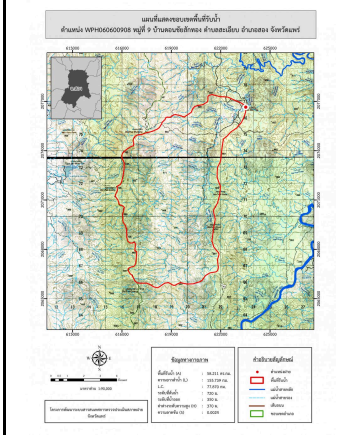
1. ส่วนป้องกันเหนือน้ำ : ☐ ใช้งานได้ดี ☐ ปานกลาง ☐ ทรุดโทรม	ตะกอนมีมาก
2. ส่วนเหนือน้ำ : ☐ ใช้งานได้ดี ☐ ปานกลาง ☐ ทรุดโทรม	ตะกอนมีมาก
3. ส่วนควบคุมน้ำ : ☑ ใช้งานได้ดี ☐ ปานกลาง ☐ ทรุดโทรม	
4. ส่วนท้ายน้ำ : ☑ ใช้งานได้ดี ☐ ปานกลาง ☐ ทรุดโทรม	ตะกอนมีน้อย

5. ส่วนป้องกันท้ายน้ำ : ☐ ใช้งานได้ดี ☐ ปานกลาง ☐ ทรุดโทรม	ตะกอนมีน้อย
6. ระบบส่งน้ำ : ☐ ใช้งานได้ดี ☐ ปานกลาง ☐ ทรุดโทรม

พื้นที่รับน้ำของฝายและข้อมูลประกอบ		สภาพโดยรวมของฝายและแนวทางแก้ไขปรับปรุงเบื้องต้น
	<u>ข้อมูลพื้นที่รับน้ำของฝาย</u> A = 58.21 ตารางกิโลเมตร L = 155.74 กิโลเมตร LC = 77.87 กิโลเมตร H = 370 เมตร s = 0 Return period = 100 ปี อัตราการไหลสูงสุด = 291.61 ลบ.ม./วินาที	**สภาพโดยรวมของฝาย** เป็นฝาย คสล. ในความรับผิดชอบของ อบต.สะเอียบ อายุมากกว่า 10 ปี มีสภาพในแต่ละส่วนดังนี้ ไม่สามารถมองเห็นตัวฝายได้เนื่องจากโครงสร้างฝายจมอยู่ใต้น้ำ มีสภาพตะกอนหน้าฝาย : มาก **แนวทางแก้ไขปรับปรุงเบื้องต้น** มีสภาพโดยรวมปกติ สามารถใช้งานต่อไปได้ ควรวางมาตรการขุดลอก และกำจัดวัชพืชตามเวลาที่เหมาะสม
