การตรวจสภาพฝายและแนวทางแก้ไขปรับปรุงเพื่อเพิ่มประสิทธิภาพฝาย

รหัสฝายที่ : WPH060601004

ชื่อฝาย ปุ๊ได้ **ชื่อลำน้ำ** แม่ปุ๊ **ลำน้ำสาขาของ** แม่น้ำยม **ประเภทลำน้ำ** ลำห้วย **วันที่สำรวจ** 29 พ.ค. 68

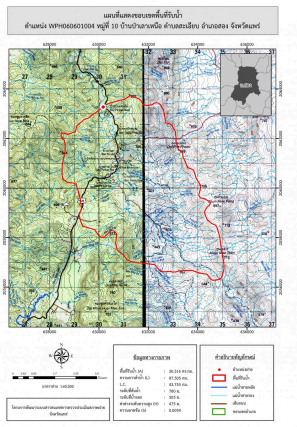
4. ส่วนท้ายน้ำ : ☐ ใช้งานได้ดี ☑ ปานกลาง ☐ ทรุดโทรม — ตะกอนมีน้อย

เป็นฝาย คสล. ก่อสร้างโดยที่ว่าการอำเภอสอง อายุมากกว่า 10 ปี มีสภาพในแต่ละส่วนดังนี้ ส่วน Protection เหนือน้ำ : ไม่มี ส่วนเหนือน้ำ : โดยรวมยังปกติสามารถใช้งานได้ มีวัชพืชขึ้นน้อย ส่วนควบคุมน้ำ : โดยรวมยังปกติสามารถใช้งานได้ มีวัชพืชขึ้นน้อย ส่วนท้ายน้ำ : มีการกัดเซาะ ทรุดตัว และแตกร้าวน้อย โดยรวมยังสามารถใช้งานได้ มีวัชพืชขึ้นน้อย ส่วน Protection ท้ายน้ำ : ไม่มี ระบบส่งน้ำ : โดยรวมยังปกติสามารถใช้งานได้ มีวัชพืชขึ้นน้อย มีสภาพตะกอนหน้าฝาย : มาก

เนื่องจากสภาพฝายค่อนข้างเก่า และทรุดโทรมอาจไม่คุ้มค่าในการปรับปรุง สามารถใช้งานต่อไปได้หากในอนาคตตรวจพบความเสียหายเพิ่มขึ้นควรพิจารณารื้อถอน และก่อสร้างใหม่ในรูปแบบ และขนาดที่เหมาะสม
