การตรวจสภาพฝายและแนวทางแก้ไขปรับปรุงเพื่อเพิ่มประสิทธิภาพฝาย

รหัสฝายที่ : WPH060700101

ชื่อฝาย **ชื่อลำน้ำ** จำห้าง **ลำน้ำสาขาของ** คลองชลประทาน/แม่น้ำยม **ประเภทลำน้ำ** ลำห้วย **วันที่สำรวจ** 19 พ.ค. 68

หมู่บ้าน หมู่ที่ 1 บ้านแดนชุมพล **ตำบล** แดนชุมพล **อำเภอ** สอง **จังหวัด** แพร่

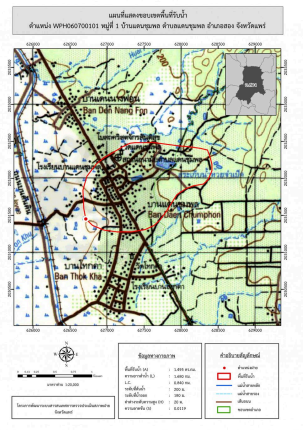
1. ส่วนป้องกันเหนือน้ำ : ☐ ใช้งานได้ดี ☐ ปานกลาง ☐ ทรุดโทรม — ตะกอนมีน้อย	**2. ส่วนเหนือน้ำ :** ☐ ใช้งานได้ดี ☐ ปานกลาง ☐ ทรุดโทรม — ตะกอนมีน้อย
3. ส่วนควบคุมน้ำ : ☑ ใช้งานได้ดี ☐ ปานกลาง ☐ ทรุดโทรม	**4. ส่วนท้ายน้ำ :** ☑ ใช้งานได้ดี ☐ ปานกลาง ☐ ทรุดโทรม — ตะกอนมีน้อย

5. ส่วนป้องกันท้ายน้ำ : ☐ ใช้งานได้ดี ☐ ปานกลาง ☐ ทรุดโทรม — ตะกอนมีน้อย	**6. ระบบส่งน้ำ :** ☐ ใช้งานได้ดี ☐ ปานกลาง ☐ ทรุดโทรม

พื้นที่รับน้ำของฝายและข้อมูลประกอบ		สภาพโดยรวมของฝายและแนวทางแก้ไขปรับปรุงเบื้องต้น
	ข้อมูลพื้นที่รับน้ำของฝาย A = 1.5 ตารางกิโลเมตร L = 1.68 กิโลเมตร LC = 0.84 กิโลเมตร H = 20 เมตร s = 0.01 c = 0.25 I = 120 มิลลิเมตร/ชั่วโมง Return period = 100 ปี อัตราการไหลสูงสุด = 12.47 ลบ.ม./วินาที	**สภาพโดยรวมของฝาย** เป็นฝาย มข.2527 มีอายุมากกว่า 10 ปี ในความรับผิดชอบของ อบต.แดนชุมพล มีสภาพในแต่ละส่วนดังนี้ ส่วน Protection เหนือน้ำ : ไม่มี ส่วนเหนือน้ำ : ไม่มี ส่วนควบคุมน้ำ : ปกติ ส่วนท้ายน้ำ : ปกติ ส่วน Protection ท้ายน้ำ : ไม่มี ระบบส่งน้ำ : ไม่มี มีสภาพตะกอนหน้าฝาย : ปานกลาง **แนวทางแก้ไขปรับปรุงเบื้องต้น** มีสภาพโดยรวมปกติ ควรวางมาตรการขุดลอก และกำจัดวัชพืชตามเวลาที่เหมาะสม
