การตรวจสภาพฝายและแนวทางแก้ไขปรับปรุงเพื่อเพิ่มประสิทธิภาพฝาย

รหัสฝายที่ : WPH060700102

ชื่อฝาย **ชื่อลำน้ำ** จำห้าง **ลำน้ำสาขาของ** คลองชลประทาน/แม่น้ำยม **ประเภทลำน้ำ** ลำห้วย **วันที่สำรวจ** 19 พ.ค. 68

หมู่บ้าน หมู่ที่ 1 บ้านแดนชุมพล **ตำบล** แดนชุมพล **อำเภอ** สอง **จังหวัด** แพร่

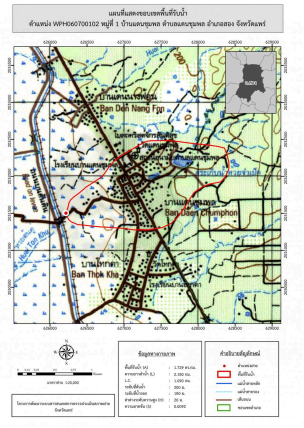
3. ส่วนควบคุมน้ำ : ☑ ใช้งานได้ดี ☐ ปานกลาง ☐ ทรุดโทรม

4. ส่วนท้ายน้ำ : ☑ ใช้งานได้ดี ☐ ปานกลาง ☐ ทรุดโทรม — ตะกอนมีน้อย

มีสภาพในแต่ละส่วนดังนี้ ส่วน Protection เหนือน้ำ : ไม่มี ส่วนเหนือน้ำ : ไม่มี ส่วนควบคุมน้ำ : ปกติ ส่วนท้ายน้ำ : ปกติ ส่วน Protection ท้ายน้ำ : ไม่มี ระบบส่งน้ำ : ไม่มี

มีสภาพตะกอนหน้าฝาย : ปานกลาง

มีสภาพโดยรวมปกติ ควรวางมาตรการขุดลอก และกำจัดวัชพืชตามเวลาที่เหมาะสม
