การตรวจสภาพฝายและแนวทางแก้ไขปรับปรุงเพื่อเพิ่มประสิทธิภาพฝาย

รหัสฝายที่ : WPH060700201

ชื่อฝาย **ชื่อลำน้ำ** ห้วยโทกค่า **ลำน้ำสาขาของ** คลองชลประทาน/แม่น้ำยม **ประเภทลำน้ำ** ลำห้วย **วันที่สำรวจ** 19 พ.ค. 68

หมู่บ้าน หมู่ที่ 2 บ้านโทกค่า **ตำบล** แดนชุมพล **อำเภอ** สอง **จังหวัด** แพร่

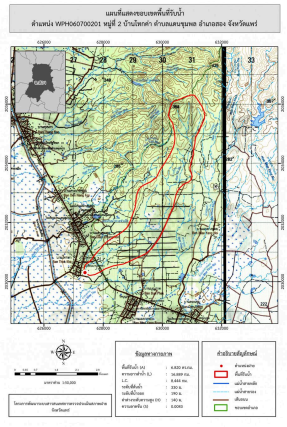
มีสภาพในแต่ละส่วนดังนี้ ส่วน Protection เหนือน้ำ : ไม่มี ส่วนเหนือน้ำ : ไม่มี ส่วนควบคุมน้ำ : ปกติ ส่วนท้ายน้ำ : ปกติ ส่วน Protection ท้ายน้ำ : ไม่มี ระบบส่งน้ำ : ปกติมีวัชพืชขึ้นน้อย

มีสภาพตะกอนหน้าฝาย : ปานกลาง

มีสภาพโดยรวมปกติ ควรวางมาตรการขุดลอก และกำจัดวัชพืชตามเวลาที่เหมาะสม
