การตรวจสภาพฝายและแนวทางแก้ไขปรับปรุงเพื่อเพิ่มประสิทธิภาพฝาย

รหัสฝายที่ : WPH060700402

ชื่อฝาย **ชื่อลำน้ำ** จำขะย้อง **ลำน้ำสาขาของ** คลองชลประทาน/แม่น้ำยม **ประเภทลำน้ำ** ลำห้วย **วันที่สำรวจ** 19 พ.ค. 68

หมู่บ้าน หมู่ที่ 4 บ้านแดนชุมพล **ตำบล** แดนชุมพล **อำเภอ** สอง **จังหวัด** แพร่

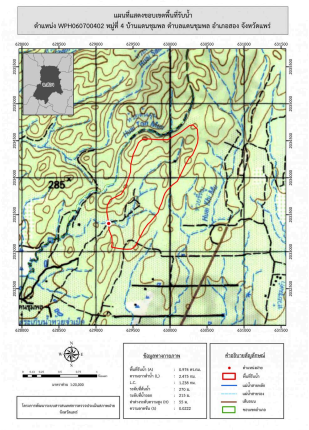
เป็นฝาย มข.2527 ก่อสร้างเมื่อ พ.ศ.2559 มีอายุ 9 ปี ในความรับผิดชอบของ อบต.แดนชุมพล มีสภาพในแต่ละส่วนดังนี้ ส่วน Protection เหนือน้ำ : ไม่มี ส่วนเหนือน้ำ : ไม่มี ส่วนควบคุมน้ำ : มีการกัดเซาะ รูโพรง และรั่วปานกลางบริเวณหูช้าง มีการแตกร้าวน้อย มีวัชพืชขึ้นมาก ส่วนท้ายน้ำ : มีการกัดเซาะน้อยโดยรวมปกติ มีวัชพืชขึ้นมาก ส่วน Protection ท้ายน้ำ : ไม่มี ระบบส่งน้ำ : ไม่มี มีสภาพตะกอนหน้าฝาย : ปานกลาง

ควรตรวจสอบการกัดเซาะบรเวณหูช้างก่อนว่ามีความเสียหายมากน้อยเพียงใด หลังจากนั้นประเมินการซ่อมแซมว่าคุมค่ากับงบประมาณหรือไม่ โดยการซ่อมแซมเบื้องต้นคือขุดรื้อดินด้านข้างบริเวณที่ถูกกัดเซาะ และถมบดอัดใหม่โดยอาจก่อสร้างพนังป้องกันการกัดเซาะด้านเหนือน้ำเพิ่มเติม
