การตรวจสภาพฝายและแนวทางแก้ไขปรับปรุงเพื่อเพิ่มประสิทธิภาพฝาย

รหัสฝายที่ : WPH060700404

ชื่อฝาย **ชื่อลำน้ำ** ห้วยปูเลย **ลำน้ำสาขาของ** คลองชลประทาน/แม่น้ำยม **ประเภทลำน้ำ** ลำห้วย **วันที่สำรวจ** 19 พ.ค. 68

หมู่บ้าน หมู่ที่ 4 บ้านแดนชุมพล **ตำบล** แดนชุมพล **อำเภอ** สอง **จังหวัด** แพร่

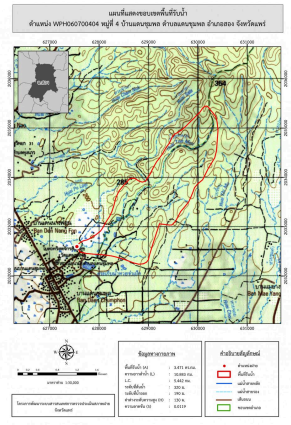
เป็นฝาย มข.2527 มีอายุมากกว่า 20 ปี ในความรับผิดชอบของ อบต.แดนชุมพล มีสภาพในแต่ละส่วนดังนี้ ส่วน Protection เหนือน้ำ : ไม่มี ส่วนเหนือน้ำ : ไม่มี ส่วนควบคุมน้ำ : ปกติ ส่วนท้ายน้ำ : ปกติมีวัชพืชขึ้นน้อย ส่วน Protection ท้ายน้ำ : ไม่มี ระบบส่งน้ำ : มีการกดเซาะ ทรุดตัว และแตกร้าวบริเวณประตูน้ำปากคลอง และคลองส่งน้ำช่องต้นทาง มีสภาพตะกอนหน้าฝาย : มาก

มีสภาพโดยรวมปกติ ควรวางมาตรการขุดลอก และกำจัดวัชพืชตามเวลาที่เหมาะสม
