# การตรวจสภาพฝายและแนวทางแก้ไขปรับปรุงเพื่อเพิ่มประสิทธิภาพฝาย

**รหัสฝายที่ :** WPH060800101

**ชื่อฝาย** **ชื่อลำน้ำ** ร่องหมื้น **ลำน้ำสาขาของ** แม่น้ำยม **ประเภทลำน้ำ** ลำเหมือง **วันที่สำรวจ** 22 พ.ค. 68

**หมู่บ้าน** หมู่ที่ 1 บ้านทุ่งน้าว **ตำบล** ทุ่งน้าว **อำเภอ** สอง **จังหวัด** แพร่

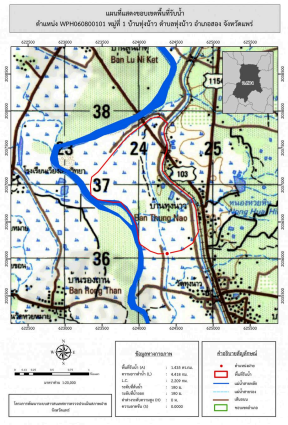
**3. ส่วนควบคุมน้ำ :** ☑ ใช้งานได้ดี ☐ ปานกลาง ☐ ทรุดโทรม

**4. ส่วนท้ายน้ำ :** ☑ ใช้งานได้ดี ☐ ปานกลาง ☐ ทรุดโทรม — ตะกอนมีน้อย

เป็นฝาย คสล. ก่อสร้างโดย ที่ว่าการอำเภอสอง มีอายุมากกว่า 20 ปี มีสภาพในแต่ละส่วนดังนี้ ส่วน Protection เหนือน้ำ : ไม่มี ส่วนเหนือน้ำ : ไม่มี ส่วนควบคุมน้ำ : ปกติ ส่วนท้ายน้ำ : ปกติ ส่วน Protection ท้ายน้ำ : ไม่มี ระบบส่งน้ำ : ไม่มี มีสภาพตะกอนหน้าฝาย : น้อย

มีสภาพโดยรวมปกติ สามารถใช้งานต่อไปได้ ควรวางมาตรการขุดลอก และกำจัดวัชพืชตามเวลาที่เหมาะสม
