การตรวจสภาพฝายและแนวทางแก้ไขปรับปรุงเพื่อเพิ่มประสิทธิภาพฝาย

รหัสฝายที่ : WPH060800102

ชื่อฝาย **ชื่อลำน้ำ** ร่องหมื้น **ลำน้ำสาขาของ** แม่น้ำยม **ประเภทลำน้ำ** ลำห้วย **วันที่สำรวจ** 22 พ.ค. 68

หมู่บ้าน หมู่ที่ 1 บ้านทุ่งน้าว **ตำบล** ทุ่งน้าว **อำเภอ** สอง **จังหวัด** แพร่

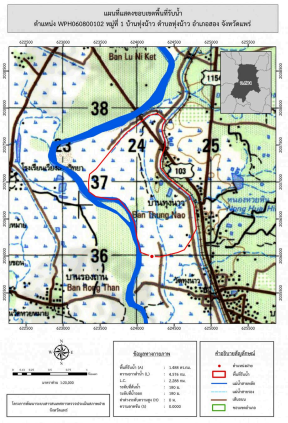
1. ส่วนป้องกันเหนือน้ำ : ☐ ใช้งานได้ดี ☐ ปานกลาง ☐ ทรุดโทรม — ตะกอนมีน้อย	**2. ส่วนเหนือน้ำ :** ☐ ใช้งานได้ดี ☐ ปานกลาง ☐ ทรุดโทรม — ตะกอนมีน้อย
3. ส่วนควบคุมน้ำ : ☑ ใช้งานได้ดี ☐ ปานกลาง ☐ ทรุดโทรม	**4. ส่วนท้ายน้ำ :** ☑ ใช้งานได้ดี ☐ ปานกลาง ☐ ทรุดโทรม — ตะกอนมีน้อย

5. ส่วนป้องกันท้ายน้ำ : ☐ ใช้งานได้ดี ☐ ปานกลาง ☐ ทรุดโทรม — ตะกอนมีน้อย	**6. ระบบส่งน้ำ :** ☐ ใช้งานได้ดี ☐ ปานกลาง ☐ ทรุดโทรม

พื้นที่รับน้ำของฝายและข้อมูลประกอบ		สภาพโดยรวมของฝายและแนวทางแก้ไขปรับปรุงเบื้องต้น
	<u>ข้อมูลพื้นที่รับน้ำของฝาย</u> A = 1.49 ตารางกิโลเมตร L = 4.58 กิโลเมตร LC = 2.29 กิโลเมตร H = 1 เมตร s = 0 c = 0.25 I = 35 มิลลิเมตร/ชั่วโมง Return period = 100 ปี อัตราการไหลสูงสุด = 3.62 ลบ.ม./วินาที	**สภาพโดยรวมของฝาย** เป็นฝาย มข.2527 ก่อสร้างโดย ที่ว่าการอำเภอสอง มีอายุมากกว่า 20 ปี มีสภาพในแต่ละส่วนดังนี้ ส่วน Protection เหนือน้ำ : ไม่มี ส่วนเหนือน้ำ : ไม่มี ส่วนควบคุมน้ำ : ปกติ ส่วนท้ายน้ำ : ปกติ ส่วน Protection ท้ายน้ำ : ไม่มี ระบบส่งน้ำ : ไม่มี มีสภาพตะกอนหน้าฝาย : น้อย **แนวทางแก้ไขปรับปรุงเบื้องต้น** มีสภาพโดยรวมปกติ สามารถใช้งานต่อไปได้ ควรวางมาตรการขุดลอก และกำจัดวัชพืชตามเวลาที่เหมาะสม
