การตรวจสภาพฝายและแนวทางแก้ไขปรับปรุงเพื่อเพิ่มประสิทธิภาพฝาย

รหัสฝายที่ : WPH060800103

ชื่อฝาย **ชื่อลำน้ำ** ร่องปง **ลำน้ำสาขาของ** แม่น้ำยม **ประเภทลำน้ำ** ลำเหมือง **วันที่สำรวจ** 22 พ.ค. 68

หมู่บ้าน หมู่ที่ 1 บ้านทุ่งน้าว **ตำบล** ทุ่งน้าว **อำเภอ** สอง **จังหวัด** แพร่

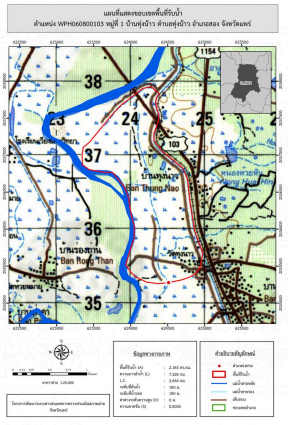
1. ส่วนป้องกันเหนือน้ำ : ☐ ใช้งานได้ดี ☐ ปานกลาง ☐ ทรุดโทรม	ตะกอนมีปานกลาง
2. ส่วนเหนือน้ำ : ☐ ใช้งานได้ดี ☐ ปานกลาง ☐ ทรุดโทรม	ตะกอนมีปานกลาง
3. ส่วนควบคุมน้ำ : ☑ ใช้งานได้ดี ☐ ปานกลาง ☐ ทรุดโทรม	
4. ส่วนท้ายน้ำ : ☑ ใช้งานได้ดี ☐ ปานกลาง ☐ ทรุดโทรม	ตะกอนมีน้อย

5. ส่วนป้องกันท้ายน้ำ : ☐ ใช้งานได้ดี ☐ ปานกลาง ☐ ทรุดโทรม	ตะกอนมีน้อย
6. ระบบส่งน้ำ : ☐ ใช้งานได้ดี ☐ ปานกลาง ☐ ทรุดโทรม

เป็นฝาย คสล. ก่อสร้างโดย ที่ว่าการอำเภอสอง มีอายุมากกว่า 20 ปี มีสภาพในแต่ละส่วนดังนี้ ส่วน Protection เหนือน้ำ : ไม่มี ส่วนเหนือน้ำ : ไม่มี ส่วนควบคุมน้ำ : ปกติมีวัชพืชขึ้นน้อย ส่วนท้ายน้ำ : ปกติมีวัชพืชขึ้นน้อย ส่วน Protection ท้ายน้ำ : ไม่มี ระบบส่งน้ำ : ไม่มี มีสภาพตะกอนหน้าฝาย : น้อย

มีสภาพโดยรวมปกติ สามารถใช้งานต่อไปได้ ควรวางมาตรการขุดลอกและกำจัดวัชพืชตามเวลาที่เหมาะสม
