การตรวจสภาพฝายและแนวทางแก้ไขปรับปรุงเพื่อเพิ่มประสิทธิภาพฝาย

รหัสฝายที่ : WPH060800104

ชื่อฝาย **ชื่อลำน้ำ** ห้วยซาน **ลำน้ำสาขาของ** แม่น้ำยม **ประเภทลำน้ำ** ลำห้วย **วันที่สำรวจ** 22 พ.ค. 68

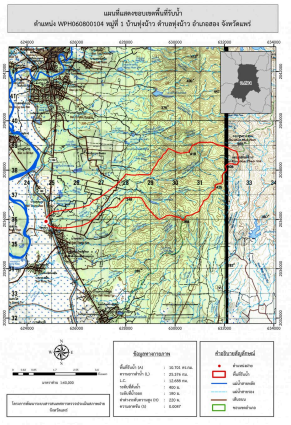
1. ส่วนป้องกันเหนือน้ำ : ☐ ใช้งานได้ดี ☐ ปานกลาง ☐ ทรุดโทรม	ตะกอนมีปานกลาง	**2. ส่วนเหนือน้ำ :** ☐ ใช้งานได้ดี ☐ ปานกลาง ☐ ทรุดโทรม	ตะกอนมีปานกลาง
3. ส่วนควบคุมน้ำ : ☐ ใช้งานได้ดี ☑ ปานกลาง ☐ ทรุดโทรม		**4. ส่วนท้ายน้ำ :** ☐ ใช้งานได้ดี ☑ ปานกลาง ☐ ทรุดโทรม	ตะกอนมีน้อย

5. ส่วนป้องกันท้ายน้ำ : ☐ ใช้งานได้ดี ☐ ปานกลาง ☐ ทรุดโทรม	ตะกอนมีน้อย	**6. ระบบส่งน้ำ :** ☐ ใช้งานได้ดี ☐ ปานกลาง ☐ ทรุดโทรม

พื้นที่รับน้ำของฝายและข้อมูลประกอบ		สภาพโดยรวมของฝายและแนวทางแก้ไขปรับปรุงเบื้องต้น
	<u>ข้อมูลพื้นที่รับน้ำของฝาย</u> A = 10.7 ตารางกิโลเมตร L = 25.38 กิโลเมตร LC = 12.69 กิโลเมตร H = 220 เมตร s = 0.01 c = 0.25 I = 35 มิลลิเมตร/ชั่วโมง Return period = 100 ปี อัตราการไหลสูงสุด = 26.03 ลบ.ม./วินาที	**สภาพโดยรวมของฝาย** เป็นฝาย คสล. ก่อสร้างโดย ที่ว่าการอำเภอสอง มีอายุมากกว่า 20 ปี มีสภาพในแต่ละส่วนดังนี้ ส่วน Protection เหนือน้ำ : ไม่มี ส่วนเหนือน้ำ : ไม่มี ส่วนควบคุมน้ำ : มีการกัดเซาะและทรุดตัวน้อย มีวัชพืชขึ้นน้อย โดยรวมยังสมารถใช้งานได้ ส่วนท้ายน้ำ : มีการกัดเซาะและทรุดตัวน้อย มีวัชพืชขึ้นน้อย โดยรวมยังสมารถใช้งานได้ ส่วน Protection ท้ายน้ำ : ไม่มี ระบบส่งน้ำ : ไม่มี มีสภาพตะกอนหน้าฝาย : น้อย **แนวทางแก้ไขปรับปรุงเบื้องต้น** มีสภาพโดยรวมปกติ สามารถใช้งานต่อไปได้ ควรวางมาตรการขุดลอกและกำจัดวัชพืชตามเวลาที่เหมาะสม หากมีงบประมาณในการปรับปรุงซ่อมแซมควรพิจารณาถึงความคุมค่า และเหมาะสมก่อน เนื่องจากตัวฝายมีอายุการใช้งานค่อนข้างมาก
