การตรวจสภาพฝายและแนวทางแก้ไขปรับปรุงเพื่อเพิ่มประสิทธิภาพฝาย

รหัสฝายที่ : WPH060800303

ชื่อฝาย **ชื่อลำน้ำ** ร่องปง **ลำน้ำสาขาของ** แม่น้ำยม **ประเภทลำน้ำ** ลำเหมือง **วันที่สำรวจ** 22 พ.ค. 68

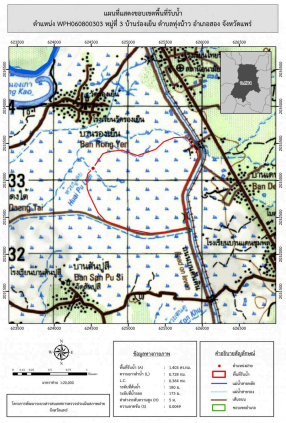
1. ส่วนป้องกันเหนือน้ำ : ☐ ใช้งานได้ดี ☐ ปานกลาง ☐ ทรุดโทรม ตะกอนมีน้อย	**2. ส่วนเหนือน้ำ :** ☐ ใช้งานได้ดี ☐ ปานกลาง ☐ ทรุดโทรม ตะกอนมีน้อย
3. ส่วนควบคุมน้ำ : ☑ ใช้งานได้ดี ☐ ปานกลาง ☐ ทรุดโทรม	**4. ส่วนท้ายน้ำ :** ☑ ใช้งานได้ดี ☐ ปานกลาง ☐ ทรุดโทรม ตะกอนมีน้อย

พื้นที่รับน้ำของฝายและข้อมูลประกอบ		สภาพโดยรวมของฝายและแนวทางแก้ไขปรับปรุงเบื้องต้น
	<u>ข้อมูลพื้นที่รับน้ำของฝาย</u> A = 1.4 ตารางกิโลเมตร L = 0.73 กิโลเมตร LC = 0.36 กิโลเมตร H = 5 เมตร s = 0.01 c = 0.25 I = 120 มิลลิเมตร/ชั่วโมง Return period = 100 ปี อัตราการไหลสูงสุด = 11.7 ลบ.ม./วินาที	**สภาพโดยรวมของฝาย** เป็นฝาย มข.2527 ก่อสร้างโดย ที่ว่าการอำเภอสอง เมื่อปี พ.ศ.2559 มีอายุ 9 ปี มีสภาพในแต่ละส่วนดังนี้ ส่วน Protection เหนือน้ำ : ไม่มี ส่วนเหนือน้ำ : ไม่มี ส่วนควบคุมน้ำ : ปกติ ส่วนท้ายน้ำ : ปกติ ส่วน Protection ท้ายน้ำ : ไม่มี ระบบส่งน้ำ : ไม่มี มีสภาพตะกอนหน้าฝาย : น้อย **แนวทางแก้ไขปรับปรุงเบื้องต้น** มีสภาพโดยรวมปกติ สามารถใช้งานต่อไปได้ ควรวางมาตรการขุดลอกและกำจัดวัชพืชตามเวลาที่เหมาะสม
