การตรวจสภาพฝายและแนวทางแก้ไขปรับปรุงเพื่อเพิ่มประสิทธิภาพฝาย

รหัสฝายที่ : WPH060800501

ชื่อฝาย **ชื่อลำน้ำ** ผาจั๊บ **ลำน้ำสาขาของ** แม่น้ำยม **ประเภทลำน้ำ** ลำห้วย **วันที่สำรวจ** 22 พ.ค. 68

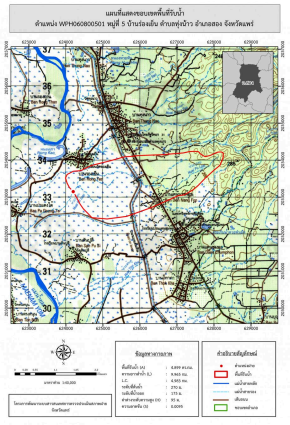
1. ส่วนป้องกันเหนือน้ำ : ☐ ใช้งานได้ดี ☐ ปานกลาง ☐ ทรุดโทรม	ตะกอนมีน้อย
2. ส่วนเหนือน้ำ : ☐ ใช้งานได้ดี ☐ ปานกลาง ☐ ทรุดโทรม	ตะกอนมีน้อย
3. ส่วนควบคุมน้ำ : ☑ ใช้งานได้ดี ☐ ปานกลาง ☐ ทรุดโทรม	
4. ส่วนท้ายน้ำ : ☑ ใช้งานได้ดี ☐ ปานกลาง ☐ ทรุดโทรม	ตะกอนมีน้อย

มีสภาพในแต่ละส่วนดังนี้ ส่วน Protection เหนือน้ำ : ไม่มี ส่วนเหนือน้ำ : ไม่มี ส่วนควบคุมน้ำ : ปกติ ส่วนท้ายน้ำ : ปกติ ส่วน Protection ท้ายน้ำ : ไม่มี ระบบส่งน้ำ : ไม่มี

มีสภาพตะกอนหน้าฝาย : น้อย

มีสภาพโดยรวมปกติ สามารถใช้งานต่อไปได้ ควรวางมาตรการขุดลอก และกำจัดวัชพืชตามเวลาที่เหมาะสม
