การตรวจสภาพฝายและแนวทางแก้ไขปรับปรุงเพื่อเพิ่มประสิทธิภาพฝาย

รหัสฝายที่ : WPH060800502

ชื่อฝาย **ชื่อลำน้ำ** ผาจั๊บ **ลำน้ำสาขาของ** แม่น้ำยม **ประเภทลำน้ำ** ลำห้วย **วันที่สำรวจ** 22 พ.ค. 68

หมู่บ้าน หมู่ที่ 5 บ้านร่องเย็น **ตำบล** ทุ่งน้าว **อำเภอ** สอง **จังหวัด** แพร่

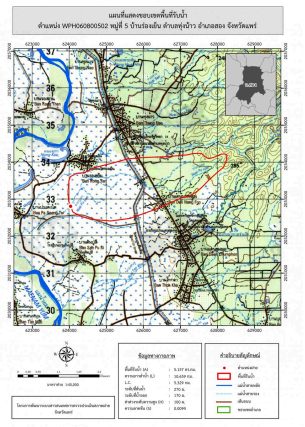
1. ส่วนป้องกันเหนือน้ำ : ☐ ใช้งานได้ดี ☐ ปานกลาง ☐ ทรุดโทรม — ตะกอนมีน้อย	**2. ส่วนเหนือน้ำ :** ☐ ใช้งานได้ดี ☐ ปานกลาง ☐ ทรุดโทรม — ตะกอนมีน้อย
3. ส่วนควบคุมน้ำ : ☑ ใช้งานได้ดี ☐ ปานกลาง ☐ ทรุดโทรม	**4. ส่วนท้ายน้ำ :** ☑ ใช้งานได้ดี ☐ ปานกลาง ☐ ทรุดโทรม — ตะกอนมีน้อย

5. ส่วนป้องกันท้ายน้ำ : ☐ ใช้งานได้ดี ☐ ปานกลาง ☐ ทรุดโทรม — ตะกอนมีน้อย	**6. ระบบส่งน้ำ :** ☐ ใช้งานได้ดี ☐ ปานกลาง ☐ ทรุดโทรม

พื้นที่รับน้ำของฝายและข้อมูลประกอบ		สภาพโดยรวมของฝายและแนวทางแก้ไขปรับปรุงเบื้องต้น
	ข้อมูลพื้นที่รับน้ำของฝาย A = 5.16 ตารางกิโลเมตร L = 10.66 กิโลเมตร LC = 5.33 กิโลเมตร H = 100 เมตร s = 0.01 c = 0.25 I = 65 มิลลิเมตร/ชั่วโมง Return period = 100 ปี อัตราการไหลสูงสุด = 23.3 ลบ.ม./วินาที	**สภาพโดยรวมของฝาย** เป็นฝาย คสล. ก่อสร้างโดย ที่ว่าการอำเภอสอง มีอายุมากกว่า 20 ปี มีสภาพในแต่ละส่วนดังนี้ ส่วน Protection เหนือน้ำ : ไม่มี ส่วนเหนือน้ำ : ไม่มี ส่วนควบคุมน้ำ : ปกติมีวัชพืชขึ้นปานกลาง ส่วนท้ายน้ำ : ปกติมีวัชพืชขึ้นปานกลาง ส่วน Protection ท้ายน้ำ : ไม่มี ระบบส่งน้ำ : ไม่มี มีสภาพตะกอนหน้าฝาย : น้อย **แนวทางแก้ไขปรับปรุงเบื้องต้น** มีสภาพโดยรวมปกติ สามารถใช้งานต่อไปได้ ควรวางมาตรการขุดลอกและกำจัดวัชพืชตามเวลาที่เหมาะสม
