การตรวจสภาพฝายและแนวทางแก้ไขปรับปรุงเพื่อเพิ่มประสิทธิภาพฝาย

รหัสฝายที่ : WPH060800504

ชื่อฝาย **ชื่อลำน้ำ** ห้วยน้ำชำ **ลำน้ำสาขาของ** แม่น้ำยม **ประเภทลำน้ำ** ลำห้วย **วันที่สำรวจ** 22 พ.ค. 68

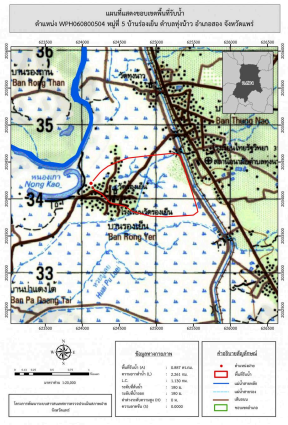
1. ส่วนป้องกันเหนือน้ำ : ☐ ใช้งานได้ดี ☐ ปานกลาง ☐ ทรุดโทรม	ตะกอนมีน้อย
2. ส่วนเหนือน้ำ : ☐ ใช้งานได้ดี ☐ ปานกลาง ☐ ทรุดโทรม	ตะกอนมีปานกลาง
3. ส่วนควบคุมน้ำ : ☑ ใช้งานได้ดี ☐ ปานกลาง ☐ ทรุดโทรม	
4. ส่วนท้ายน้ำ : ☑ ใช้งานได้ดี ☐ ปานกลาง ☐ ทรุดโทรม	ตะกอนมีน้อย

5. ส่วนป้องกันท้ายน้ำ : ☐ ใช้งานได้ดี ☐ ปานกลาง ☐ ทรุดโทรม	ตะกอนมีน้อย
6. ระบบส่งน้ำ : ☐ ใช้งานได้ดี ☐ ปานกลาง ☐ ทรุดโทรม

เป็นฝาย คสล. ก่อสร้างโดย ที่ว่าการอำเภอสอง มีอายุมากกว่า 20 ปี มีสภาพในแต่ละส่วนดังนี้ ส่วน Protection เหนือน้ำ : ไม่มี ส่วนเหนือน้ำ : ไม่มี ส่วนควบคุมน้ำ : ปกติมีวัชพืชขึ้นน้อย ส่วนท้ายน้ำ : ปกติ ส่วน Protection ท้ายน้ำ : ไม่มี ระบบส่งน้ำ : ไม่มี มีสภาพตะกอนหน้าฝาย : น้อย

มีสภาพโดยรวมปกติ สามารถใช้งานต่อไปได้ ควรวางมาตรการขุดลอกและกำจัดวัชพืชตามเวลาที่เหมาะสม
