การตรวจสภาพฝายและแนวทางแก้ไขปรับปรุงเพื่อเพิ่มประสิทธิภาพฝาย

รหัสฝายที่ : WPH060800505

ชื่อฝาย **ชื่อลำน้ำ** ห้วยน้ำชำ **ลำน้ำสาขาของ** แม่น้ำยม **ประเภทลำน้ำ** ลำห้วย **วันที่สำรวจ** 22 พ.ค. 68

หมู่บ้าน หมู่ที่ 5 บ้านร่องเย็น **ตำบล** ทุ่งน้าว **อำเภอ** สอง **จังหวัด** แพร่

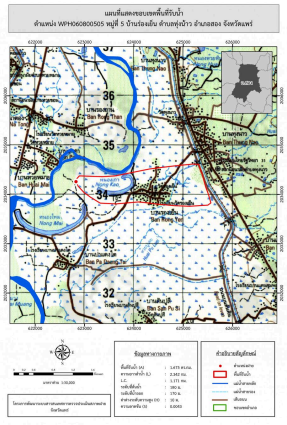
1. ส่วนป้องกันเหนือน้ำ : ☐ ใช้งานได้ดี ☐ ปานกลาง ☐ ทรุดโทรม ตะกอนมีปานกลาง	**2. ส่วนเหนือน้ำ :** ☐ ใช้งานได้ดี ☐ ปานกลาง ☐ ทรุดโทรม ตะกอนมีปานกลาง
3. ส่วนควบคุมน้ำ : ☐ ใช้งานได้ดี ☑ ปานกลาง ☐ ทรุดโทรม	**4. ส่วนท้ายน้ำ :** ☐ ใช้งานได้ดี ☑ ปานกลาง ☐ ทรุดโทรม ตะกอนมีน้อย

5. ส่วนป้องกันท้ายน้ำ : ☐ ใช้งานได้ดี ☐ ปานกลาง ☐ ทรุดโทรม ตะกอนมีปานกลาง	**6. ระบบส่งน้ำ :** ☐ ใช้งานได้ดี ☐ ปานกลาง ☐ ทรุดโทรม

พื้นที่รับน้ำของฝายและข้อมูลประกอบ		สภาพโดยรวมของฝายและแนวทางแก้ไขปรับปรุงเบื้องต้น
	<u>ข้อมูลพื้นที่รับน้ำของฝาย</u> A = 1.68 ตารางกิโลเมตร L = 2.34 กิโลเมตร LC = 1.17 กิโลเมตร H = 10 เมตร s = 0 c = 0.25 I = 100 มิลลิเมตร/ชั่วโมง Return period = 100 ปี อัตราการไหลสูงสุด = 11.64 ลบ.ม./วินาที	**สภาพโดยรวมของฝาย** เป็นฝาย คสล. ก่อสร้างโดย ที่ว่าการอำเภอสอง มีอายุมากกว่า 20 ปี มีสภาพในแต่ละส่วนดังนี้ ส่วน Protection เหนือน้ำ : ไม่มี ส่วนเหนือน้ำ : ไม่มี ส่วนควบคุมน้ำ : มีการกัดเซาะและทรุดตัวน้อย มีวัชพืชขึ้นน้อย โดยรวมยังสมารถใช้งานได้ ส่วนท้ายน้ำ : มีการกัดเซาะและทรุดตัวน้อย มีวัชพืชขึ้นน้อย โดยรวมยังสมารถใช้งานได้ ส่วน Protection ท้ายน้ำ : ไม่มี ระบบส่งน้ำ : ไม่มี มีสภาพตะกอนหน้าฝาย : น้อย **แนวทางแก้ไขปรับปรุงเบื้องต้น** มีสภาพโดยรวมปกติ สามารถใช้งานต่อไปได้ ควรวางมาตรการขุดลอกและกำจัดวัชพืชตามเวลาที่เหมาะสม หากมีงบประมาณในการปรับปรุงซ่อมแซมควรพิจารณาถึงความคุมค่า และเหมาะสมก่อน เนื่องจากตัวฝายมีอายุการใช้งานค่อนข้างมาก
