การตรวจสภาพฝายและแนวทางแก้ไขปรับปรุงเพื่อเพิ่มประสิทธิภาพฝาย

รหัสฝายที่ : WPH060800506

ชื่อฝาย **ชื่อลำน้ำ** ห้วยน้ำชำ **ลำน้ำสาขาของ** แม่น้ำยม **ประเภทลำน้ำ** ลำห้วย **วันที่สำรวจ** 22 พ.ค. 68

หมู่บ้าน หมู่ที่ 5 บ้านร่องเย็น **ตำบล** ทุ่งน้าว **อำเภอ** สอง **จังหวัด** แพร่

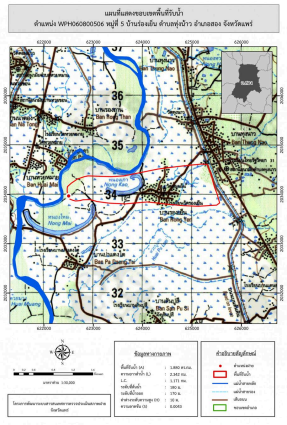
3. ส่วนควบคุมน้ำ : ☐ ใช้งานได้ดี ☑ ปานกลาง ☐ ทรุดโทรม

4. ส่วนท้ายน้ำ : ☐ ใช้งานได้ดี ☑ ปานกลาง ☐ ทรุดโทรม — ตะกอนมีปานกลาง

พื้นที่รับน้ำของฝายและข้อมูลประกอบ		สภาพโดยรวมของฝายและแนวทางแก้ไขปรับปรุงเบื้องต้น
	<u>ข้อมูลพื้นที่รับน้ำของฝาย</u> A = 1.88 ตารางกิโลเมตร L = 2.34 กิโลเมตร LC = 1.17 กิโลเมตร H = 10 เมตร s = 0 c = 0.25 I = 100 มิลลิเมตร/ชั่วโมง Return period = 100 ปี อัตราการไหลสูงสุด = 13.06 ลบ.ม./วินาที	**สภาพโดยรวมของฝาย** เป็นฝาย คสล. ก่อสร้างโดย ที่ว่าการอำเภอสอง มีอายุมากกว่า 20 ปี มีสภาพในแต่ละส่วนดังนี้ ส่วน Protection เหนือน้ำ : ไม่มี ส่วนเหนือน้ำ : ไม่มี ส่วนควบคุมน้ำ : มีการกัดเซาะและทรุดตัวน้อย มีวัชพืชขึ้นน้อย โดยรวมยังสมารถใช้งานได้ ส่วนท้ายน้ำ : มีการกัดเซาะและทรุดตัวน้อย มีวัชพืชขึ้นน้อย โดยรวมยังสมารถใช้งานได้ ส่วน Protection ท้ายน้ำ : ไม่มี ระบบส่งน้ำ : ไม่มี มีสภาพตะกอนหน้าฝาย : น้อย **แนวทางแก้ไขปรับปรุงเบื้องต้น** การปรับปรุงซ่อมแซมควรพิจารณาถึงความคุมค่า และเหมาะสมก่อน เนื่องจากตัวฝายมีอายุการใช้งานค่อนข้างมาก โดยการปรับปรุงทำได้โดยการขุดดินด้านข้างบริเวณที่ถูกกัดเซาะออกแล้วถมดินบดอัดแน่น และก่อสร้างพนังป้องกันการกัดเซาะบริเวณด้านเหนือน้ำ
