การตรวจสภาพฝายและแนวทางแก้ไขปรับปรุงเพื่อเพิ่มประสิทธิภาพฝาย

รหัสฝายที่ : WPH070100302

ชื่อฝาย นาปากห้วย **ชื่อลำน้ำ** สีทิ **ลำน้ำสาขาของ** แม่น้ำยม **ประเภทลำน้ำ** ลำห้วย **วันที่สำรวจ** 11 มิ.ย. 68

หมู่บ้าน หมู่ที่ 3 บ้านวังเบอะ **ตำบล** วังชิ้น **อำเภอ** วังชิ้น **จังหวัด** แพร่

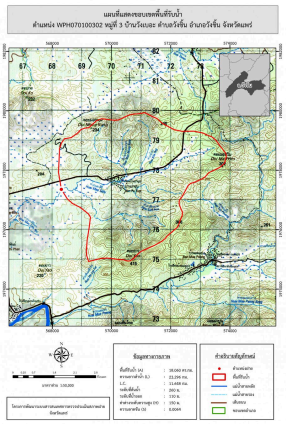
ปัจจุบันอยู่ในความดูแลของ อบต.วังชิ้น มีสภาพในแต่ละส่วนดังนี้ ส่วน Protection เหนือน้ำ : ไม่มี ส่วนเหนือน้ำ : ไม่มี ส่วนควบคุมน้ำ : สภาพปกติโดยรวมใช้งานได้ มีวัชพืชขึ้นน้อย

ส่วนท้ายน้ำ : สภาพปกติโดยรวมใช้งานได้ มีวัชพืชขึ้นน้อย ส่วน Protection ท้ายน้ำ : ไม่มี

ระบบส่งน้ำ : สภาพปกติโดยรวมใช้งานได้ มีสภาพตะกอนหน้าฝาย : มาก

มีสภาพโดยรวมปกติ ควรวางมาตรการขุดลอก และกำจัดวัชพืชตามเวลาที่เหมาะสม
