การตรวจสภาพฝายและแนวทางแก้ไขปรับปรุงเพื่อเพิ่มประสิทธิภาพฝาย

รหัสฝายที่ : WPH070100303

ชื่อฝาย นาหอย **ชื่อลำน้ำ** ห้วยสีทิ **ลำน้ำสาขาของ** แม่น้ำยม **ประเภทลำน้ำ** ลำห้วย **วันที่สำรวจ** 11 มิ.ย. 68

หมู่บ้าน หมู่ที่ 3 บ้านวังเบอะ **ตำบล** วังชิ้น **อำเภอ** วังชิ้น **จังหวัด** แพร่

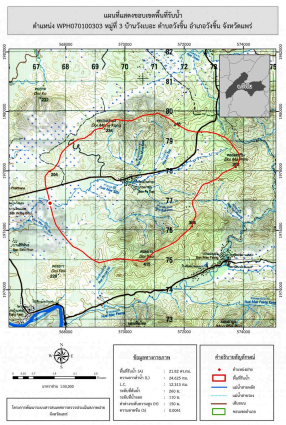
เป็นฝายที่ก่อสร้างโดยกรมทรัพยากรน้ำ อายุมากกว่า 15 ปี มีสภาพในแต่ละส่วนดังนี้ ส่วน Protection เหนือน้ำ : มีการกัดเซาะ และทรุดตัวน้อย มีวัชพืชขึ้นน้อย ส่วนเหนือน้ำ : สภาพปกติโดยรวมใช้งานได้ ส่วนควบคุมน้ำ : สภาพปกติโดยรวมใช้งานได้ ส่วนท้ายน้ำ : สภาพปกติโดยรวมใช้งานได้ มีวัชพืชขึ้นน้อย ส่วน Protection ท้ายน้ำ : ไม่สามารถมองเห็น ระบบส่งน้ำ : สภาพปกติโดยรวมใช้งานได้ มีสภาพตะกอนหน้าฝาย : น้อย

มีสภาพโดยรวมปกติ ควรวางมาตรการขุดลอก และกำจัดวัชพืชตามเวลาที่เหมาะสม
