การตรวจสภาพฝายและแนวทางแก้ไขปรับปรุงเพื่อเพิ่มประสิทธิภาพฝาย

รหัสฝายที่ : WPH070100304

ชื่อฝาย นาปลากั้ง **ชื่อลำน้ำ** ห้วยสีทิ **ลำน้ำสาขาของ** แม่น้ำยม **ประเภทลำน้ำ** ลำห้วย **วันที่สำรวจ** 11 มิ.ย. 68

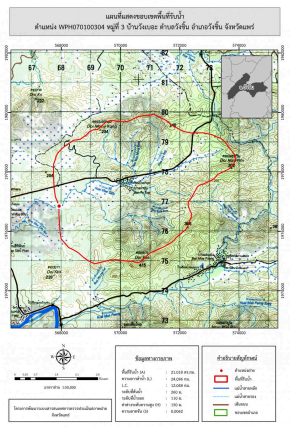
3. ส่วนควบคุมน้ำ : ☐ ใช้งานได้ดี ☐ ปานกลาง ☑ ทรุดโทรม

4. ส่วนท้ายน้ำ : ☐ ใช้งานได้ดี ☐ ปานกลาง ☑ ทรุดโทรม — ตะกอนมีปานกลาง

เป็นฝาย คสล. ก่อสร้างโดยที่ว่าการอำเภอวังชิ้น อายุมากกว่า 30 ปี มีสภาพในแต่ละส่วนดังนี้ ส่วน Protection เหนือน้ำ : ไม่มี ส่วนเหนือน้ำ : ไม่มี ส่วนควบคุมน้ำ : มีการกัดเซาะและแตกร้าวปานกลาง ทรุดตัว มีรูโพรง รั่ว และมีการเคลื่อนตัวปานกลาง มีวัชพืชขึ้นปานกลาง ส่วนท้ายน้ำ : มีการกัดเซาะ และแตกร้าวปานกลาง ทรุดตัว มีรูโพรง รั่ว และมีการเคลื่อนตัวปานกลาง มีวัชพืชขึ้นปานกลาง ส่วน Protection ท้ายน้ำ : ไม่มี ระบบส่งน้ำ : มีการกัดเซาะ และทรุดตัวน้อย มีวัชพืชขึ้นน้อย มีสภาพตะกอนหน้าฝาย : ปานกลาง

เนื่องจากสภาพฝายค่อนข้างเก่า และทรุดโทรมอาจไม่คุ้มค่าในการปรับปรุง ควรพิจารณารื้อถอนและก่อสร้างใหม่ในรูแบบ และขนาดที่เหมาะสม
