การตรวจสภาพฝายและแนวทางแก้ไขปรับปรุงเพื่อเพิ่มประสิทธิภาพฝาย

รหัสฝายที่ : WPH070100305

ชื่อฝาย ทุ่งใหญ่ **ชื่อลำน้ำ** ห้วยสีทิ **ลำน้ำสาขาของ** แม่น้ำยม **ประเภทลำน้ำ** ลำห้วย **วันที่สำรวจ** 11 มิ.ย. 68

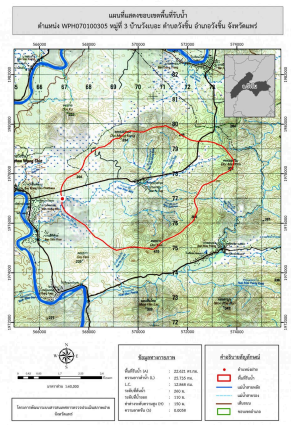
เป็นฝายที่ก่อสร้างโดยกรมชลประทาน และยังไม่ได้ถ่ายโอน อายุฝายมากกว่า 15 ปี มีสภาพในแต่ละส่วนดังนี้ ส่วน Protection เหนือน้ำ : ไม่สามารถมองเห็น ส่วนเหนือน้ำ : สภาพปกติโดยรวมใช้งานได้ มีวัชพืชขึ้นน้อย ส่วนควบคุมน้ำ : สภาพปกติโดยรวมใช้งานได้ มีวัชพืชขึ้นน้อย ส่วนท้ายน้ำ : สภาพปกติโดยรวมใช้งานได้ มีวัชพืชขึ้นน้อย ส่วน Protection ท้ายน้ำ : ไม่สามารถมองเห็น ระบบส่งน้ำ : สภาพปกติโดยรวมใช้งานได้ มีวัชพืชขึ้นน้อย มีสภาพตะกอนหน้าฝาย : ปานกลาง

มีสภาพโดยรวมปกติ ควรวางมาตรการขุดลอก และกำจัดวัชพืชตามเวลาที่เหมาะสม
