การตรวจสภาพฝายและแนวทางแก้ไขปรับปรุงเพื่อเพิ่มประสิทธิภาพฝาย

รหัสฝายที่ : WPH070100401

ชื่อฝาย **ชื่อลำน้ำ** ห้วยสีทิ **ลำน้ำสาขาของ** แม่น้ำยม **ประเภทลำน้ำ** ลำห้วย **วันที่สำรวจ** 11 มิ.ย. 68

หมู่บ้าน หมู่ที่ 4 บ้านสีทิใน **ตำบล** วังชิ้น **อำเภอ** วังชิ้น **จังหวัด** แพร่

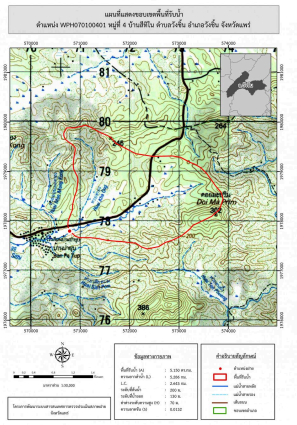
3. ส่วนควบคุมน้ำ : ☐ ใช้งานได้ดี ☐ ปานกลาง ☑ ทรุดโทรม

4. ส่วนท้ายน้ำ : ☐ ใช้งานได้ดี ☐ ปานกลาง ☑ ทรุดโทรม — ตะกอนมีปานกลาง

เป็นฝาย คสล. ก่อสร้างโดยที่ว่าการอำเภอวังชิ้น อายุมากกว่า 20 ปี มีสภาพในแต่ละส่วนดังนี้ ส่วน Protection เหนือน้ำ : ไม่มี ส่วนเหนือน้ำ : ไม่มี ส่วนควบคุมน้ำ : มีการกัดเซาะ ทรุดตัว แตกร้าว มีรูโพรง รั่ว และมีการเคลื่อนตัวปานกลาง มีวัชพืชขึ้นปานกลาง ส่วนท้ายน้ำ : มีการกัดเซาะ ทรุดตัว แตกร้าว มีรูโพรง รั่ว และมีการเคลื่อนตัวปานกลาง มีวัชพืชขึ้นปานกลาง ส่วน Protection ท้ายน้ำ : ไม่มี ระบบส่งน้ำ : สภาพโดยรวมปกติใช้งานได้ มีวัชพืชขึ้นน้อย มีสภาพตะกอนหน้าฝาย : มาก

เนื่องจากสภาพฝายค่อนข้างเก่า และทรุดโทรมอาจไม่คุ้มค่าในการปรับปรุง ควรพิจารณารื้อถอน และก่อสร้างใหม่ในรูแบบ และขนาดที่เหมาะสม
