การตรวจสภาพฝายและแนวทางแก้ไขปรับปรุงเพื่อเพิ่มประสิทธิภาพฝาย

รหัสฝายที่ : WPH070100402

ชื่อฝาย **ชื่อลำน้ำ** ห้วยสีทิ **ลำน้ำสาขาของ** แม่น้ำยม **ประเภทลำน้ำ** ลำห้วย **วันที่สำรวจ** 11 มิ.ย. 68

หมู่บ้าน หมู่ที่ 4 บ้านสีทิใน **ตำบล** วังชิ้น **อำเภอ** วังชิ้น **จังหวัด** แพร่

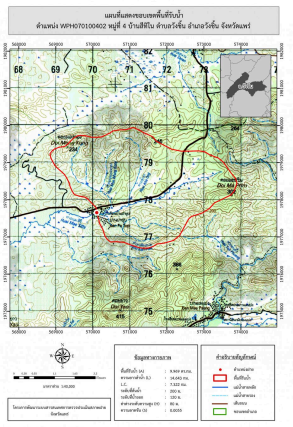
เป็นฝาย คสล. ก่อสร้างโดย อบต.วังชิ้น อายุมากกว่า 20 ปี มีสภาพในแต่ละส่วนดังนี้ ส่วน Protection เหนือน้ำ : ไม่มี ส่วนเหนือน้ำ : สภาพปกติโดยรวมใช้งานได้ มีการกัดเซาะและทรุดตัวน้อย มีวัชพืชขึ้นน้อย ส่วนควบคุมน้ำ : สภาพปกติโดยรวมใช้งานได้ ส่วนท้ายน้ำ : สภาพปกติโดยรวมใช้งานได้ ส่วน Protection ท้ายน้ำ : ไม่มี ระบบส่งน้ำ : ปกติมีวัชพืชขึ้นน้อย มีสภาพตะกอนหน้าฝาย : มาก

มีสภาพโดยรวมปกติ ควรวางมาตรการขุดลอก และกำจัดวัชพืชตามเวลาที่เหมาะสม
