การตรวจสภาพฝายและแนวทางแก้ไขปรับปรุงเพื่อเพิ่มประสิทธิภาพฝาย

รหัสฝายที่ : WPH070100403

ชื่อฝาย **ชื่อลำน้ำ** ห้วยสีทิ **ลำน้ำสาขาของ** แม่น้ำยม **ประเภทลำน้ำ** ลำห้วย **วันที่สำรวจ** 11 มิ.ย. 68

หมู่บ้าน หมู่ที่ 4 บ้านสีทิใน **ตำบล** วังชิ้น **อำเภอ** วังชิ้น **จังหวัด** แพร่

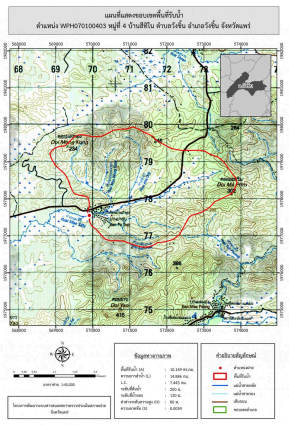
สภาพฝายของแต่ละองค์ประกอบ (Element)			
1. ส่วนป้องกันเหนือน้ำ : ☐ ใช้งานได้ดี ☐ ปานกลาง ☐ ทรุดโทรม	ตะกอนมีน้อย	**2. ส่วนเหนือน้ำ :** ☑ ใช้งานได้ดี ☐ ปานกลาง ☐ ทรุดโทรม	ตะกอนมีน้อย
3. ส่วนควบคุมน้ำ : ☑ ใช้งานได้ดี ☐ ปานกลาง ☐ ทรุดโทรม		**4. ส่วนท้ายน้ำ :** ☑ ใช้งานได้ดี ☐ ปานกลาง ☐ ทรุดโทรม	ตะกอนมีน้อย

5. ส่วนป้องกันท้ายน้ำ : ☐ ใช้งานได้ดี ☐ ปานกลาง ☐ ทรุดโทรม	ตะกอนมีน้อย	**6. ระบบส่งน้ำ :** ☐ ใช้งานได้ดี ☐ ปานกลาง ☐ ทรุดโทรม

พื้นที่รับน้ำของฝายและข้อมูลประกอบ		สภาพโดยรวมของฝายและแนวทางแก้ไขปรับปรุงเบื้องต้น
	<u>ข้อมูลพื้นที่รับน้ำของฝาย</u> A = 10.17 ตารางกิโลเมตร L = 14.89 กิโลเมตร LC = 7.44 กิโลเมตร H = 80 เมตร s = 0.01 c = 0.25 I = 45 มิลลิเมตร/ชั่วโมง Return period = 100 ปี อัตราการไหลสูงสุด = 31.8 ลบ.ม./วินาที	**สภาพโดยรวมของฝาย** เป็นฝาย คสล. ก่อสร้างโดยที่ว่าการอำเภอวังชิ้น อายุมากกว่า 20 ปี ปัจจุบันอยู่ในความดูแลของ อบต.วังชิ้น มีสภาพในแต่ละส่วนดังนี้ ส่วน Protection เหนือน้ำ : ไม่มี ส่วนเหนือน้ำ : ไม่สามารถมองเห็น ส่วนควบคุมน้ำ : สภาพปกติโดยรวมใช้งานได้ มีวัชพืชขึ้นน้อย ส่วนท้ายน้ำ : สภาพปกติโดยรวมใช้งานได้ มีวัชพืชขึ้นน้อย ส่วน Protection ท้ายน้ำ : ไม่มี ระบบส่งน้ำ : ไม่มี มีสภาพตะกอนหน้าฝาย : น้อย **แนวทางแก้ไขปรับปรุงเบื้องต้น** มีสภาพโดยรวมปกติ ควรวางมาตรการขุดลอก และกำจัดวัชพืชตามเวลาที่เหมาะสม
