# การตรวจสภาพฝายและแนวทางแก้ไขปรับปรุงเพื่อเพิ่มประสิทธิภาพฝาย

**รหัสฝายที่ :** WPH070100405

**ชื่อฝาย** **ชื่อลำน้ำ** ห้วยสีทิ **ลำน้ำสาขาของ** แม่น้ำยม **ประเภทลำน้ำ** ลำห้วย **วันที่สำรวจ** 11 มิ.ย. 68

**หมู่บ้าน** หมู่ที่ 4 บ้านสีทิใน **ตำบล** วังชิ้น **อำเภอ** วังชิ้น **จังหวัด** แพร่

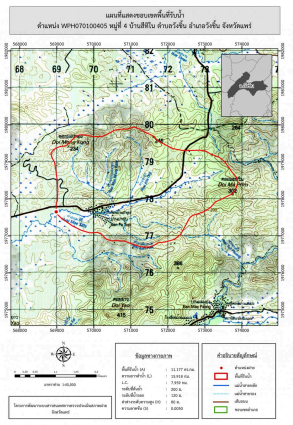
| สภาพฝายของแต่ละองค์ประกอบ (Element) | | | |
|---|---|---|---|
| **3. ส่วนควบคุมน้ำ :** ☐ ใช้งานได้ดี ☐ ปานกลาง ☑ ทรุดโทรม | | **4. ส่วนท้ายน้ำ :** ☐ ใช้งานได้ดี ☐ ปานกลาง ☑ ทรุดโทรม | ตะกอนมีน้อย |

| พื้นที่รับน้ำของฝายและข้อมูลประกอบ | | สภาพโดยรวมของฝายและแนวทางแก้ไขปรับปรุงเบื้องต้น |
|---|---|---|
| | <u>ข้อมูลพื้นที่รับน้ำของฝาย</u><br>A = 11.18 ตารางกิโลเมตร<br>L = 15.92 กิโลเมตร<br>LC = 7.96 กิโลเมตร<br>H = 80 เมตร<br>s = 0<br>c = 0.25<br>I = 40 มิลลิเมตร/ชั่วโมง<br>Return period = 100 ปี<br>อัตราการไหลสูงสุด = 31.07 ลบ.ม./วินาที | **สภาพโดยรวมของฝาย**<br>เป็นฝาย คสล. ก่อสร้างโดยที่ว่าการอำเภอวังชิ้น อายุมากกว่า 20 ปี มีสภาพในแต่ละส่วนดังนี้ ส่วน Protection เหนือน้ำ : ไม่มี ส่วนเหนือน้ำ : ไม่มี ส่วนควบคุมน้ำ : มีการกัดเซาะ ทรุดตัว แตกร้าว มีรูโพรง รั่ว และมีการเคลื่อนตัวปานกลาง มีวัชพืชขึ้นปานกลาง ส่วนท้ายน้ำ : มีการกัดเซาะ ทรุดตัว แตกร้าว มีรูโพรง รั่ว และมีการเคลื่อนตัวปานกลาง มีวัชพืชขึ้นปานกลาง ส่วน Protection ท้ายน้ำ : ไม่มี ระบบส่งน้ำ : ไม่มี มีสภาพตะกอนหน้าฝาย : ปานกลาง<br>**แนวทางแก้ไขปรับปรุงเบื้องต้น**<br>เนื่องจากสภาพฝายค่อนข้างเก่า และทรุดโทรมอาจไม่คุ้มค่าในการปรับปรุง ควรพิจารณารื้อถอนและก่อสร้างใหม่ในรูแบบ และขนาดที่เหมาะสม |
