การตรวจสภาพฝายและแนวทางแก้ไขปรับปรุงเพื่อเพิ่มประสิทธิภาพฝาย

รหัสฝายที่ : WPH070200103

ชื่อฝาย ปางจาว **ชื่อลำน้ำ** สรอย **ลำน้ำสาขาของ** แม่น้ำยม **ประเภทลำน้ำ** ลำห้วย **วันที่สำรวจ** 12 มิ.ย. 68

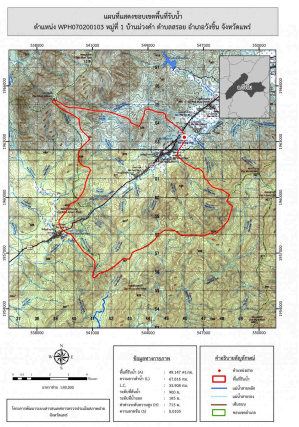
มีสภาพในแต่ละส่วนดังนี้ ส่วน Protection เหนือน้ำ : ไม่มี ส่วนเหนือน้ำ : ไม่มี ส่วนควบคุมน้ำ : สภาพปกติโดยรวมใช้งานได้ มีวัชพืชขึ้นน้อย ส่วนท้ายน้ำ : สภาพปกติโดยรวมใช้งานได้ มีการกัดเซาะน้อย มีวัชพืชขึ้นน้อย ส่วน Protection ท้ายน้ำ : ไม่มี ระบบส่งน้ำ : ปกติสามารถใช้งานได้ มีวัชพืชขึ้นน้อย มีสภาพตะกอนหน้าฝาย : มาก

มีสภาพโดยรวมปกติ ควรวางมาตรการขุดลอก และกำจัดวัชพืชตามเวลาที่เหมาะสม
