การตรวจสภาพฝายและแนวทางแก้ไขปรับปรุงเพื่อเพิ่มประสิทธิภาพฝาย

รหัสฝายที่ : WPH070200201

ชื่อฝาย **ชื่อลำน้ำ** สรอย **ลำน้ำสาขาของ** แม่น้ำยม **ประเภทลำน้ำ** ลำห้วย **วันที่สำรวจ** 12 มิ.ย. 68

หมู่บ้าน หมู่ที่ 2 บ้านแม่ขมิง **ตำบล** สรอย **อำเภอ** วังชิ้น **จังหวัด** แพร่

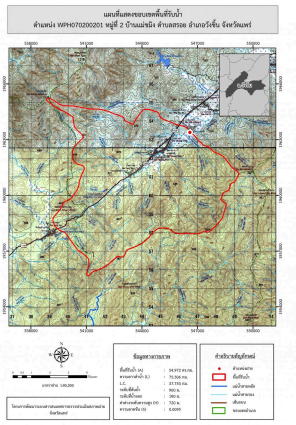
3. ส่วนควบคุมน้ำ : ☑ ใช้งานได้ดี ☐ ปานกลาง ☐ ทรุดโทรม

4. ส่วนท้ายน้ำ : ☑ ใช้งานได้ดี ☐ ปานกลาง ☐ ทรุดโทรม — ตะกอนมีน้อย

มีสภาพในแต่ละส่วนดังนี้ ส่วน Protection เหนือน้ำ : ไม่มี ส่วนเหนือน้ำ : ไม่มี ส่วนควบคุมน้ำ : สภาพปกติโดยรวมใช้งานได้ ส่วนท้ายน้ำ : สภาพปกติโดยรวมใช้งานได้ ส่วน Protection ท้ายน้ำ : ไม่มี ระบบส่งน้ำ : สภาพปกติโดยรวมใช้งานได้ มีสภาพตะกอนหน้าฝาย : น้อย

มีสภาพโดยรวมปกติ ควรวางมาตรการขุดลอก และกำจัดวัชพืชตามเวลาที่เหมาะสม
