การตรวจสภาพฝายและแนวทางแก้ไขปรับปรุงเพื่อเพิ่มประสิทธิภาพฝาย

รหัสฝายที่ : WPH070200301

ชื่อฝาย วังโป่ง **ชื่อลำน้ำ** สรอย **ลำน้ำสาขาของ** แม่น้ำยม **ประเภทลำน้ำ** ลำห้วย **วันที่สำรวจ** 12 มิ.ย. 68

หมู่บ้าน หมู่ที่ 3 บ้านป่าป๋วย **ตำบล** สรอย **อำเภอ** วังชิ้น **จังหวัด** แพร่

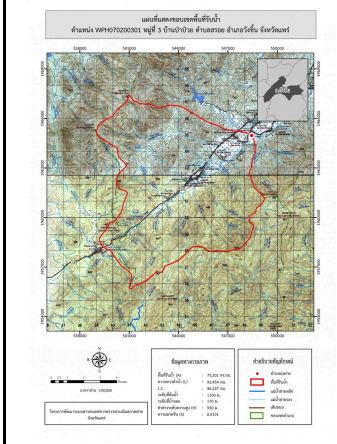
4. ส่วนท้ายน้ำ : ☑ ใช้งานได้ดี ☐ ปานกลาง ☐ ทรุดโทรม — ตะกอนมีน้อย

เป็นฝายที่ก่อสร้างเมื่อปี 2550 โดยกรมทรัพยากรน้ำ ถ่ายโอนให้กับ ทต.บ้านเวียง อายุฝาย 18 ปี มีสภาพในแต่ละส่วนดังนี้ ส่วน Protection เหนือน้ำ : ไม่สามารถมองเห็น ส่วนเหนือน้ำ : ปกติสามารถใช้งานได้ ส่วนควบคุมน้ำ : สภาพโดยรวมปกติสามารถใช้งานได้ ประตูระบายน้ำชำรุด 2 ตัว ไม่สามารถเปิดได้ ส่วนท้ายน้ำ : ปกติสามารถใช้งานได้ ส่วน Protection ท้ายน้ำ : ไม่สามารถมองเห็น ระบบส่งน้ำ : ปกติสามารถใช้งานได้

มีสภาพตะกอนหน้าฝาย : มาก

ควรตรวจสอบประตูระบายน้ำที่ไม่สามารถเปิดได้ว่ามีความเสียหายหรือผิดปกติตรงไหน และควรปรับปรุงซ่อมแซมให้สามารถ เปิด/ปิด ได้ ควรวางมาตรการขุดลอก และกำจัดวัชพืชตามเวลาที่เหมาะสม
