การตรวจสภาพฝายและแนวทางแก้ไขปรับปรุงเพื่อเพิ่มประสิทธิภาพฝาย

รหัสฝายที่ : WPH070200302

ชื่อฝาย ใหม่แม่หละ **ชื่อลำน้ำ** แม่หละ **ลำน้ำสาขาของ** สรอย/แม่น้ำยม **ประเภทลำน้ำ** ลำห้วย **วันที่สำรวจ** 12 มิ.ย. 68

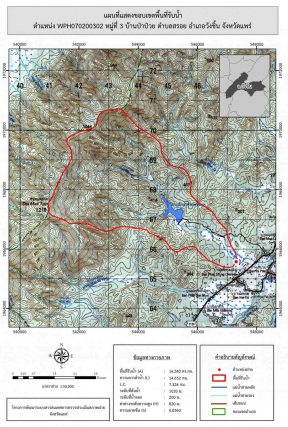
เป็นฝายที่ก่อสร้างเมื่อปี พ.ศ.2546 โดยกรมชลประทาน ถ่ายโอนให้กับ อบต.สรอย มีอายุ 22 ปี มีสภาพในแต่ละส่วนดังนี้ ส่วน Protection เหนือน้ำ : ไม่สามารถมองเห็น ส่วนเหนือน้ำ : ปกติสามารถใช้งานได้ มีวัชพืชขึ้นน้อย ส่วนควบคุมน้ำ : ปกติสามารถใช้งานได้ มีวัชพืชขึ้นน้อย ส่วนท้ายน้ำ : ปกติสามารถใช้งานได้ ส่วน Protection ท้ายน้ำ : ไม่สามารถมองเห็น ระบบส่งน้ำ : ปกติสามารถใช้งานได้ มีสภาพตะกอนหน้าฝาย : ปานกลาง

มีสภาพโดยรวมปกติ ควรวางมาตรการขุดลอก และกำจัดวัชพืชตามเวลาที่เหมาะสม
