การตรวจสภาพฝายและแนวทางแก้ไขปรับปรุงเพื่อเพิ่มประสิทธิภาพฝาย

รหัสฝายที่ : WPH070200401

ชื่อฝาย สองห้อง **ชื่อลำน้ำ** สรอย **ลำน้ำสาขาของ** แม่น้ำยม **ประเภทลำน้ำ** ลำห้วย **วันที่สำรวจ** 12 มิ.ย. 68

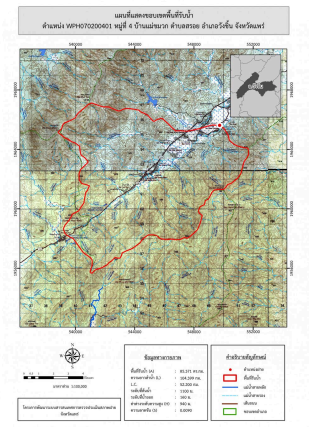
เป็นฝายที่ก่อสร้างเมื่อปี พ.ศ.2553 โดยกรมชลประทาน ถ่ายโอนให้กับ อบต.สรอย มีอายุ 15 ปี มีสภาพในแต่ละส่วนดังนี้ ส่วน Protection เหนือน้ำ : ไม่สามารถมองเห็น ส่วนเหนือน้ำ : ปกติสามารถใช้งานได้ มีวัชพืชขึ้นน้อย ส่วนควบคุมน้ำ : ปกติสามารถใช้งานได้ ประตูระบายน้ำชำรุด 3 ตัว ส่วนท้ายน้ำ : ปกติสามารถใช้งานได้ มีการกัดเซาะ และทรุดตัวน้อย ส่วน Protection ท้ายน้ำ : สภาพโดยรวมปกติสามารถใช้งานได้ ระบบส่งน้ำ : ปกติสามารถใช้งานได้ มีสภาพตะกอนหน้าฝาย : ปานกลาง

มีสภาพโดยรวมปกติ ควรตรวจสอบประตูระบายน้ำว่าสามารถเปิดปิดได้หรือไม่ หากไม่สามารถเปิดได้ควรปรับปรุงซ่อมแซมให้สามารถใช้งานได้ ควรวางมาตรการขุดลอกและกำจัดวัชพืชตามเวลาที่เหมาะสม
